Angaben zum Fahrzeug

Halter		Besichtigungszustand	Ausreichend
Kennzeichen		Laufleistung (abgelesen)	204.895 km
Hersteller	Opel	Restlauf bis Service	51 %
Typ/Modell	INSIGNIA SPORTS TOURER	HU (Abgelesen aus ZBI)	08/2025
Fahrgestellnummer	W0VZT8EG9J1133604	Leistung / Hubraum	125 kW / 1.956 ccm
Erstzulassung	18.05.2018	Polster/Farbe	Stoff / Schwarz-Anthrazit
Letzte Wartung	12/2024, 190.253 km	Lackierung	Schwarz
Kraftstoffart	Diesel	Getriebe	Automatik

Zustandsbericht

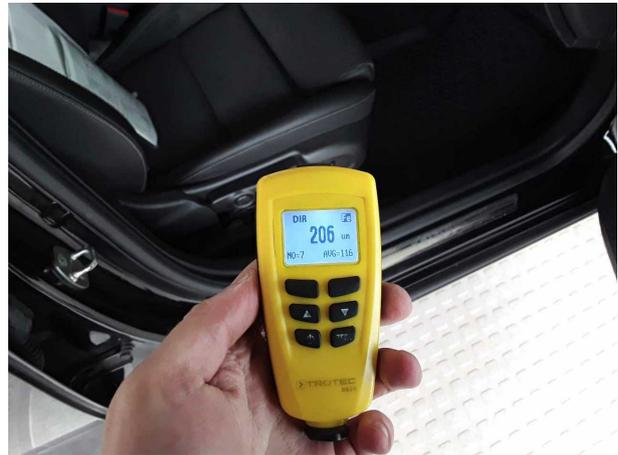
Nachlackierung 1: Schweller rechts

Nr.	Ort
1	Schweller rechts, fachgerecht ausgeführt, Reparaturrechnung vorhanden
2	Seitenwand rechts, nicht fachgerecht ausgeführt, Reparaturrechnung vorhanden
