WWZZZ3CZNE005571

## Angaben zum Fahrzeug

## Zustandsbericht

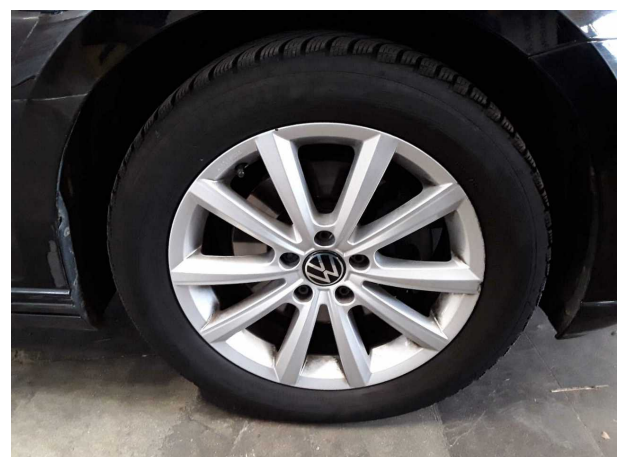
Abbildung 18: Montierte Bereifung

| Nr. | Bauteilgruppe | Beschreibung |
|---|---|---|
| 4 | Vermessung | Fahrwerk (Reifen innen stark abgefahren) - Fehlstellung - einstellen/justieren |

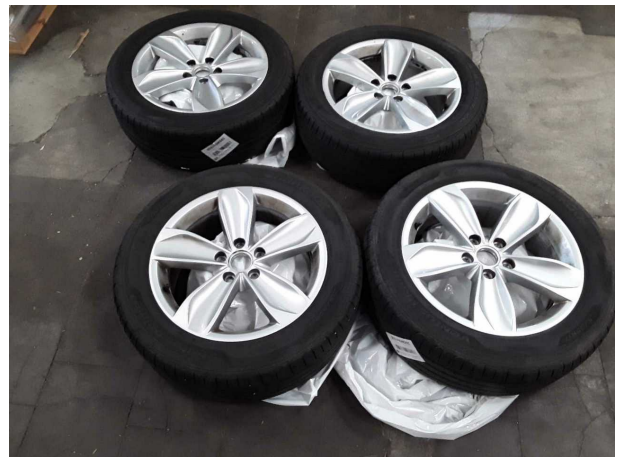
Abbildung 22: Zusatzbereifung

| Nr. | Bauteilgruppe | Beschreibung |
|---|---|---|
| 3 | 2.Radsatz | 2 Reifen - verschlissen - erneuern |
