Expertise

Protokollnummer: 39834427

Hersteller: Land Rover

Modell: Range Rover Velar

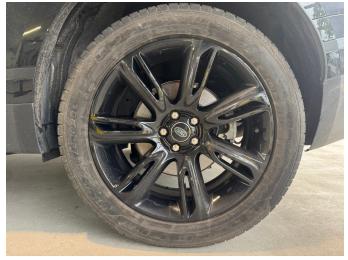
Abbildung 12: Montierte Bereifung

#	Reifengröße	Reifentyp	Hersteller	Profiltiefe
1)	255/50 R20 109W	Sommerreifen auf Leichtmetall	Goodyear	3mm / 3mm
2)	255/50 R20 109W	Sommerreifen auf Leichtmetall	Goodyear	5mm / 5mm
