Nr zlecenia DEKRA: SKFS/SIG/38734/25/05/28  
Nr zlecenia/szkody:  
Data zlecenia: 28-05-2025

**DEKRA Polska - Centrala**  
02-673 Warszawa, ul. Konstruktorska 12A

| Producent | VOLVO |
| Model | FE 320 Euro 4 7142ccm - 320KM 18/26t 06-09 |

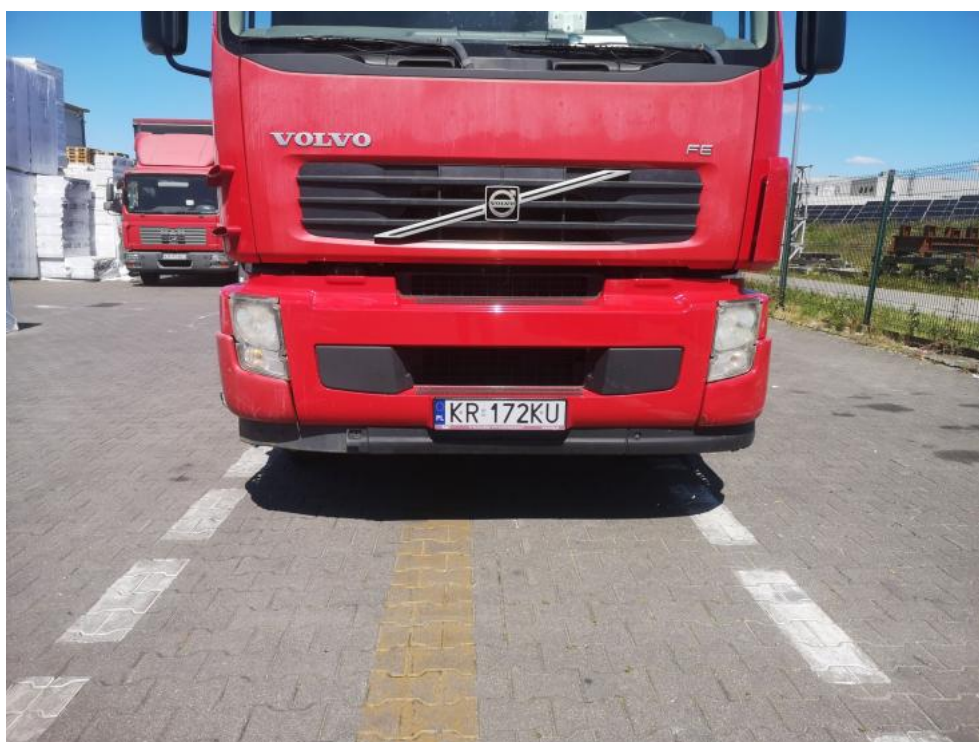
**Fot. 2.**  
Przód prostopadle dół

| Nazwa elementu | Rodzaj uszkodzenia | Umiejscowienie |
|---|---|---|
| Zderzak prz. lakier. PRZ | pęknięcie | Przód |

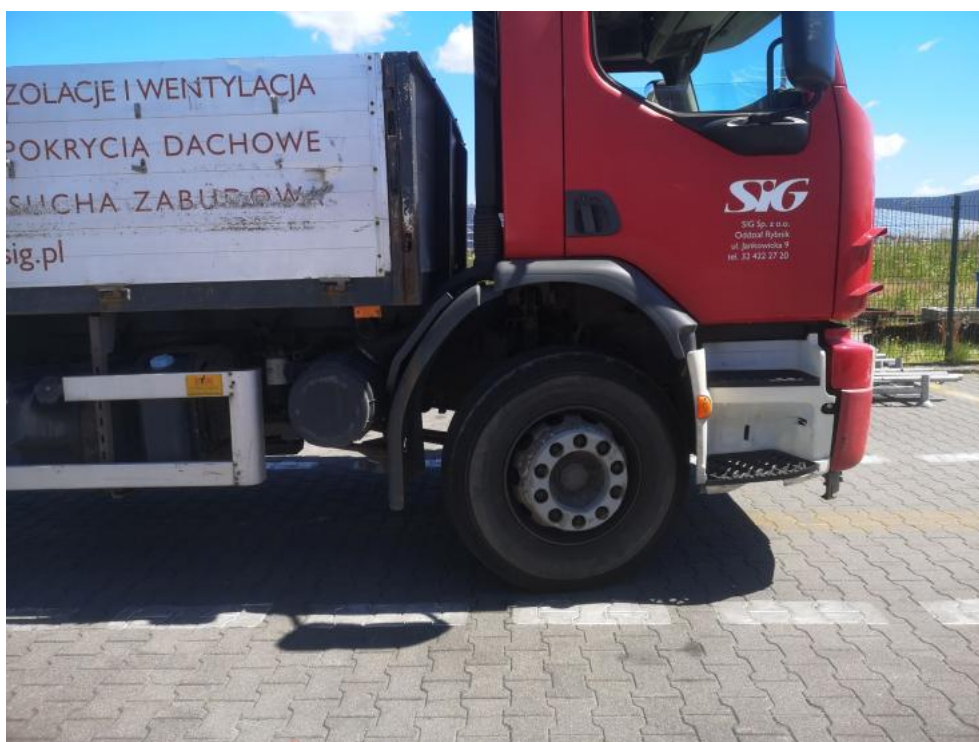
**Fot. 7.**

| Nazwa elementu | Rodzaj uszkodzenia | Umiejscowienie |
|---|---|---|
| Stopień dol. P | pęknięcie | Strona prawa |

Bok praw. prost. część prz. dol.

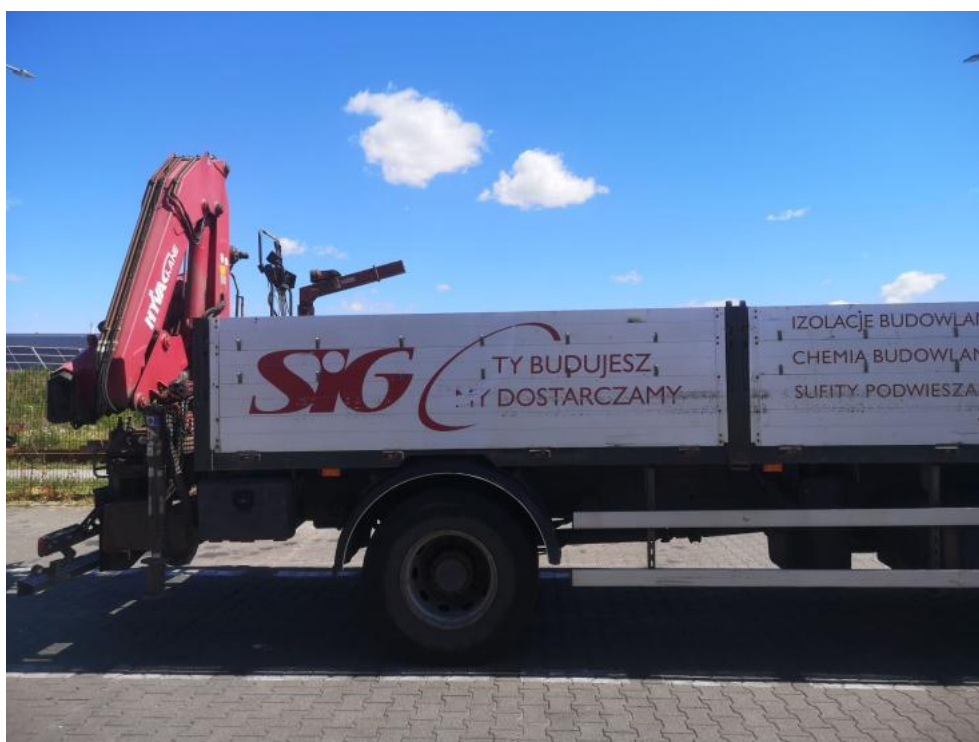
**Fot. 10.**  
Bok praw. prost. część tyl.

| Nazwa elementu | Rodzaj uszkodzenia | Umiejscowienie |
|---|---|---|
| Zbiornik paliwa P | korozja | Strona prawa |
