W0L0XZF25B4113447

Halter		Besichtigungszustand	bedingt: Licht/Nässe/Schmutz
Kennzeichen		Laufleistung (abgelesen)	87.677 km
Hersteller	Opel	Restlauf bis Service	0 Tag(e)
Typ/Modell	Combo-C-Van-CNG	HU (Abgelesen aus ZBI)	03/2025
Fahrgestellnummer	W0L0XZF25B4113447	Leistung / Hubraum	69 kW / 1.598 ccm
Erstzulassung	02.03.2011	Polster/Farbe	Stoff / Anthrazit-Grau
Letzte Wartung		Lackierung	Gelb
Kraftstoffart	Erdgas NG	Getriebe	Manuell

Zustandsbericht

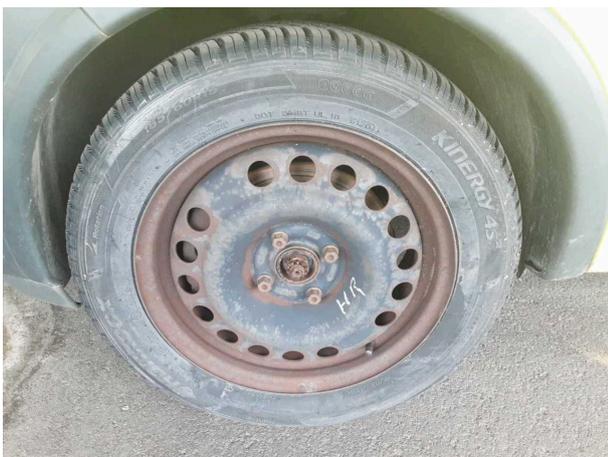
Abbildung 17: Montierte Bereifung

Achse	Reifengröße	Hersteller	Reifentyp	Profiltiefe	Verktgl.	Zul.
1	185/60 R15 88H	Hankook	Ganzjahresreifen	7mm - 7mm	i.O.	
2	185/60 R15 88H	Hankook	Ganzjahresreifen	7mm - 7mm	i.O.
