## Raport z oględzin pojazdu

| Numer raportu | 215619/7/25-11401 | Data raportu | 04-07-2025 |

| Numer identyfikacyjny (VIN) | <b>VF1RFD00656100104</b> |
| Marka, model | RENAULT Talisman Grandtour... |

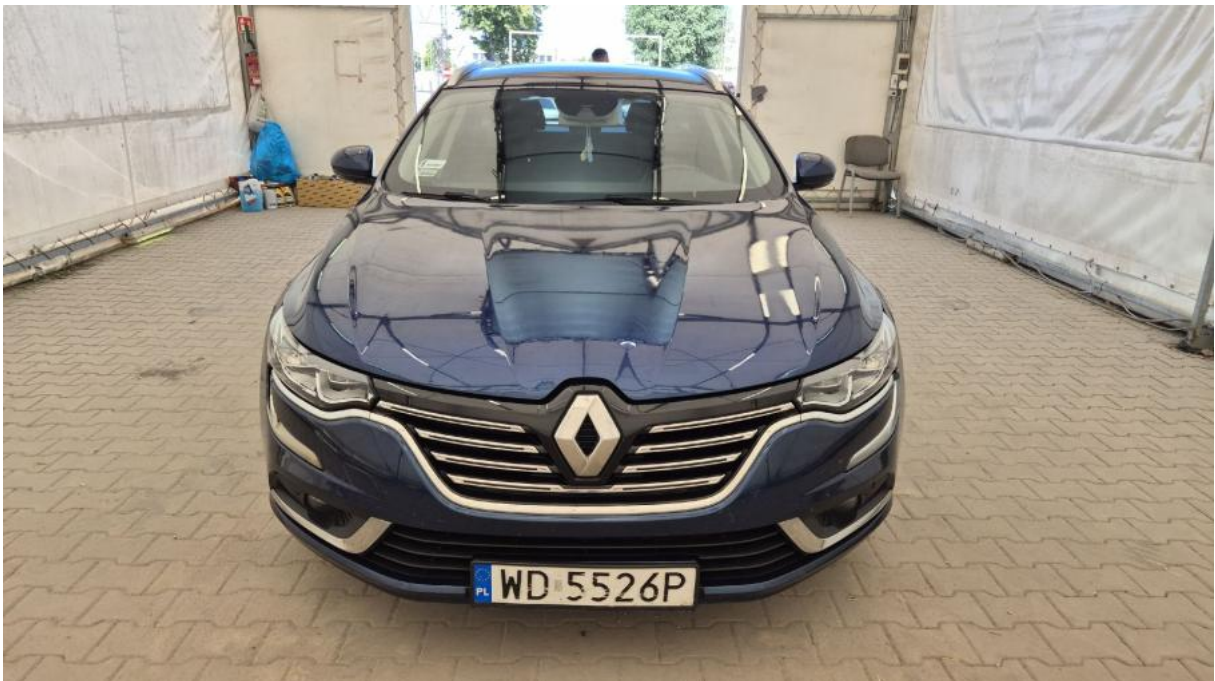
**Fot. 2**

| Poz. | Nazwa pozycji | Opis uszkodzeń | Kwalifik. | Naprawa [rbg] |
|---|---|---|---|---|
| 3 | Okladzina zderzaka przedniego | rysa/odprysk | NA | 1 |
| 4 | Pokrywa przednia | ubytki materiału | NA | 0.5 |

Przód

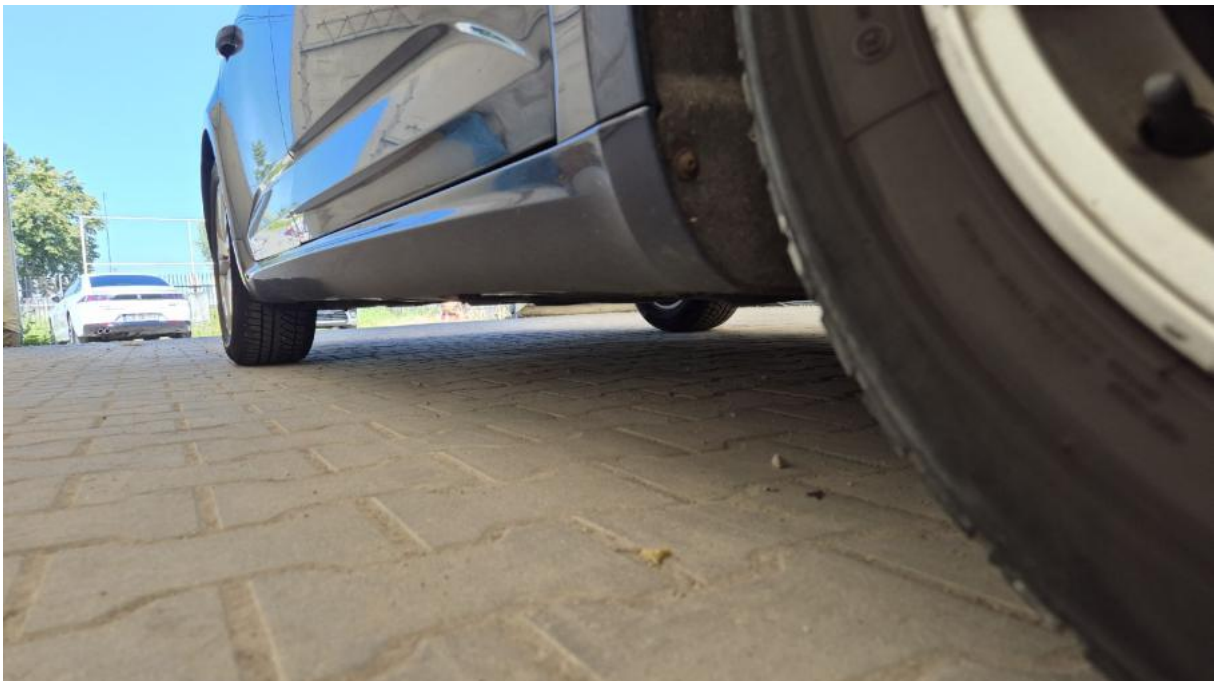
**Fot. 4**

| Poz. | Nazwa części | Przedział grubości powłoki lakierowej [µm] |
|---|---|---|
| 2 | Próg prawy | 150 - 1000 |

Próg prawy (widok od przodu)

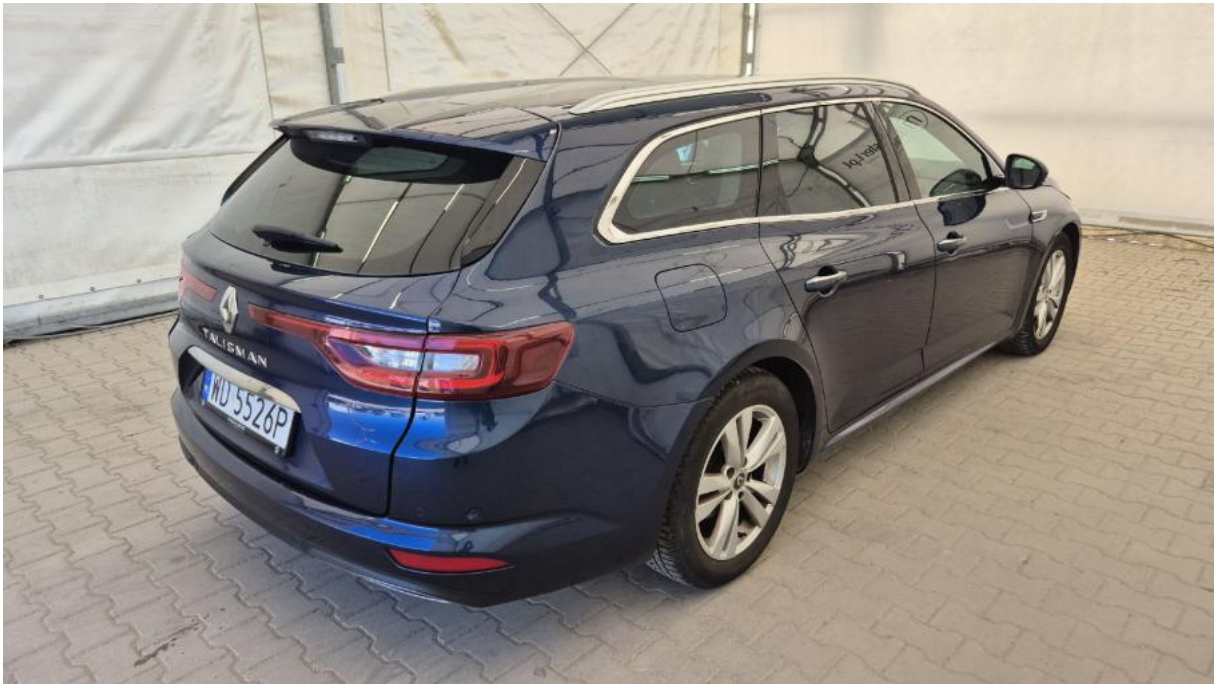
**Fot. 7**

| Poz. | Nazwa części | Przedział grubości powłoki lakierowej [µm] |
|---|---|---|
| 1 | Błotnik tylny prawy/ściana boczna prawa | 150 - 2000 |

| Poz. | Nazwa pozycji | Opis uszkodzeń | Kwalifik. | Naprawa [rbg] |
|---|---|---|---|---|
| 7 | Błotnik tylny R | rysa/odprysk, wgniecenie/odkształcenie | NA | 0.7 |

Przekątna tylna prawa

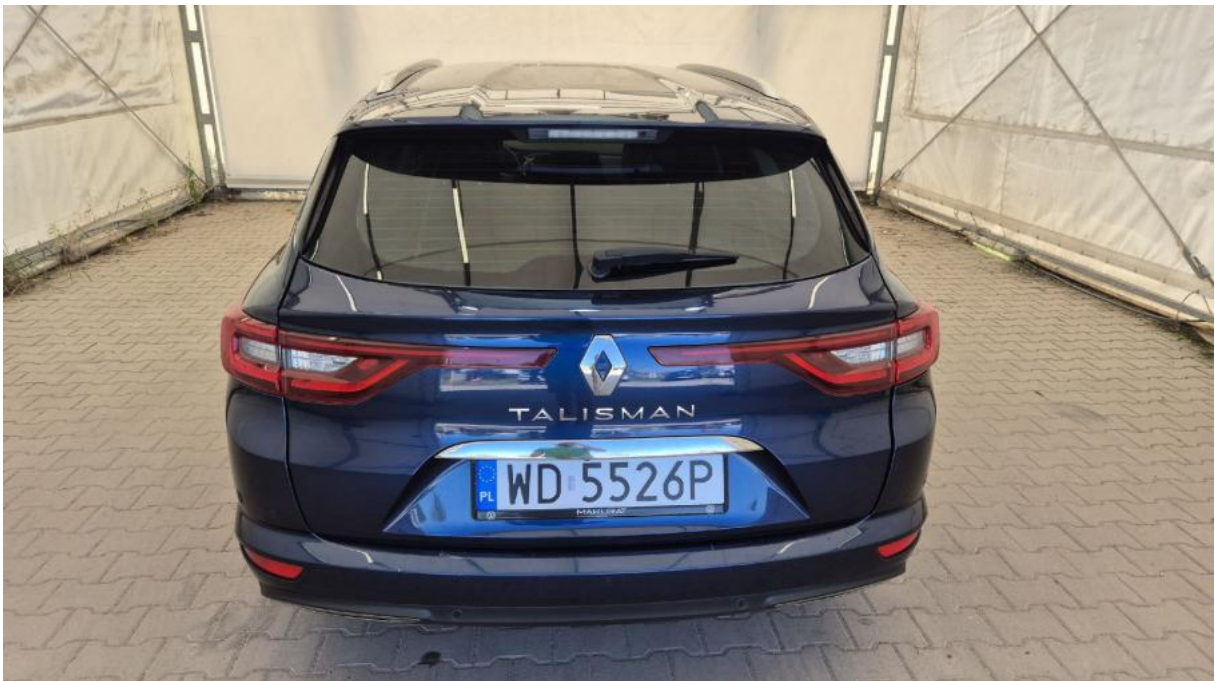
**Fot. 8**

| Poz. | Nazwa pozycji | Opis uszkodzeń | Kwalifik. | Naprawa [rbg] |
|---|---|---|---|---|
| 5 | Okladzina zderzaka tylnego | niewłaściwe pasowanie, rysa/odprysk | NA | 1 |

Tył

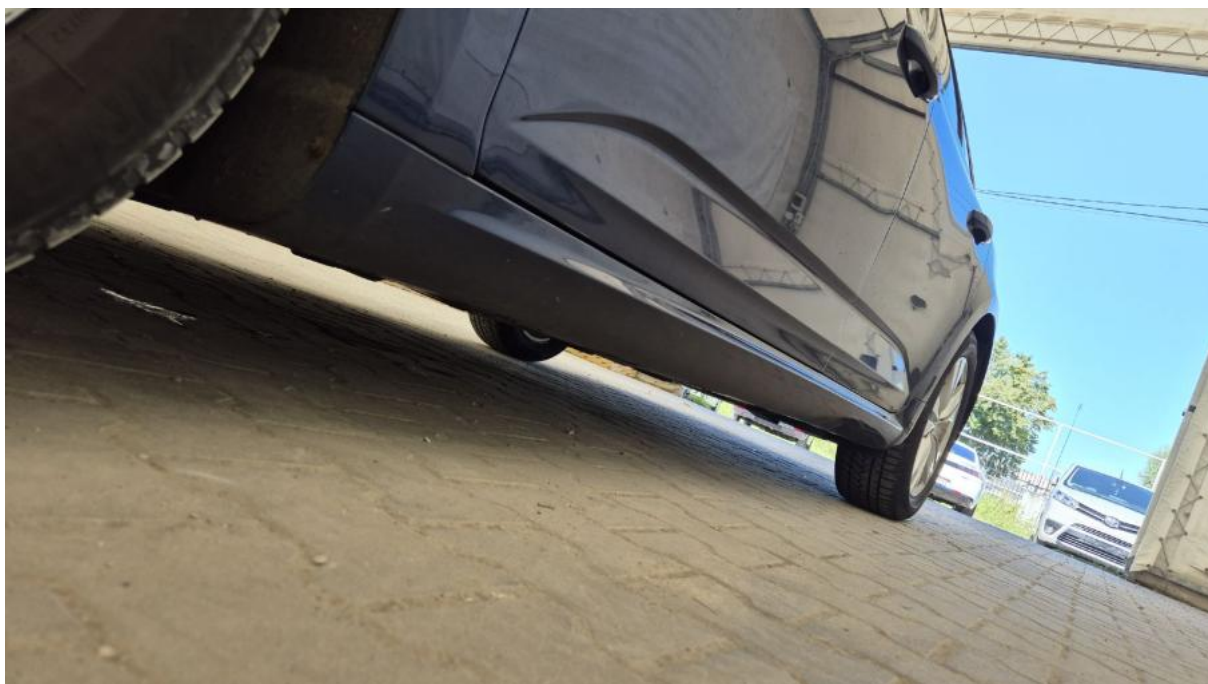
**Fot. 12**

Próg lewy (widok od przodu)
