## Poglądowy raport stanu technicznego

Zadanie: Ocena stanu technicznego i określenie wartości rynkowej pojazdu

| DANE IDENTYFIKACYJNE POJAZDU (*) | | Dane: [C] XI-2024 | |
|---|---|---|---|
| Marka: | SCANIA | Nr rejestracyjny: | DLE36547 |
| Model pojazdu: | P 420 E4 26.0t | Nr Info-Ekspert: | 209-02252 |

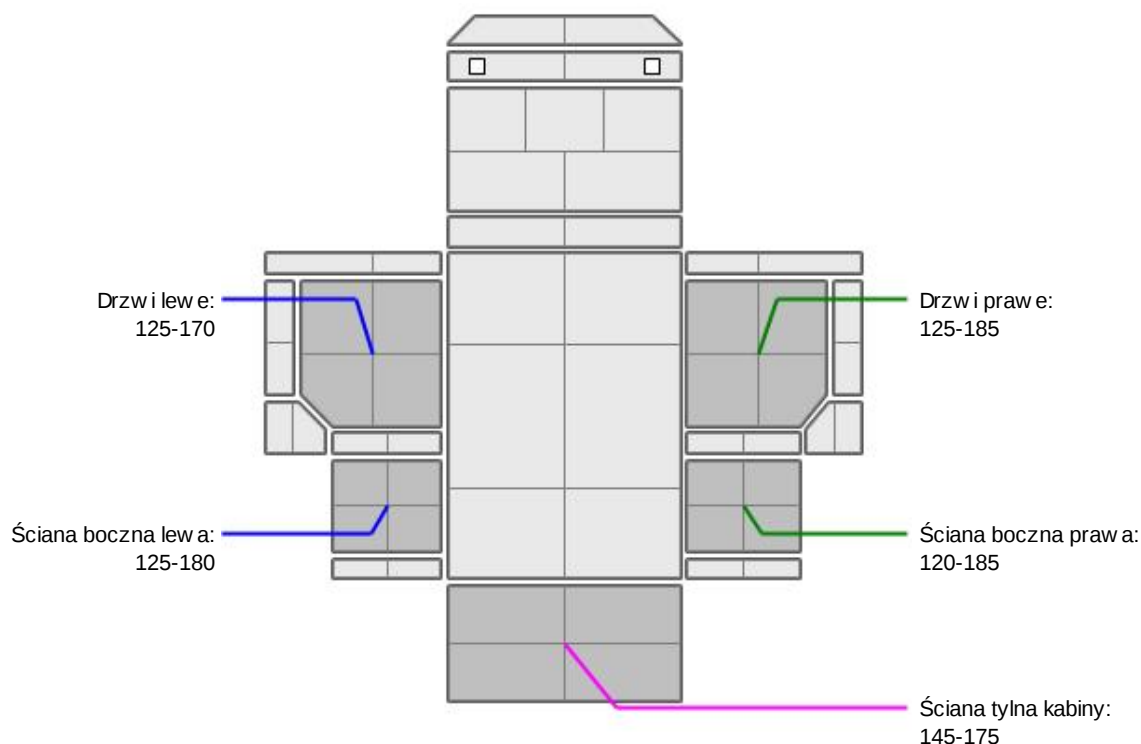
### KABINA KIEROWCY – Opis powłoki lakierowej

| L.p. | Nazwa elementu | L / P | Grubość powłoki [µm] | Opis |
| 1 | Drzwi | L | 125-170 | |
| 2 | Ściana boczna | L | 125-180 | |
| 3 | Drzwi | P | 125-185 | |
| 4 | Ściana boczna | P | 120-185 | |
| 5 | Ściana tylna kabiny | | 145-175 | |
