## Poglądowy Raport Stanu Technicznego

Zadanie: Ocena stanu technicznego i określenie wartości rynkowej pojazdu

| DANE IDENTYFIKACYJNE POJAZDU | | Dane: [O] V-2025 | |
|---|---|---|---|
| Marka: | BMW | Nr rejestracyjny: | DW5SC28 |
| Model pojazdu: | 320 Touring Diesel Mild Hybrid MR`19 E6d G21 | Nr Info-Ekspert: | 003-06031 |

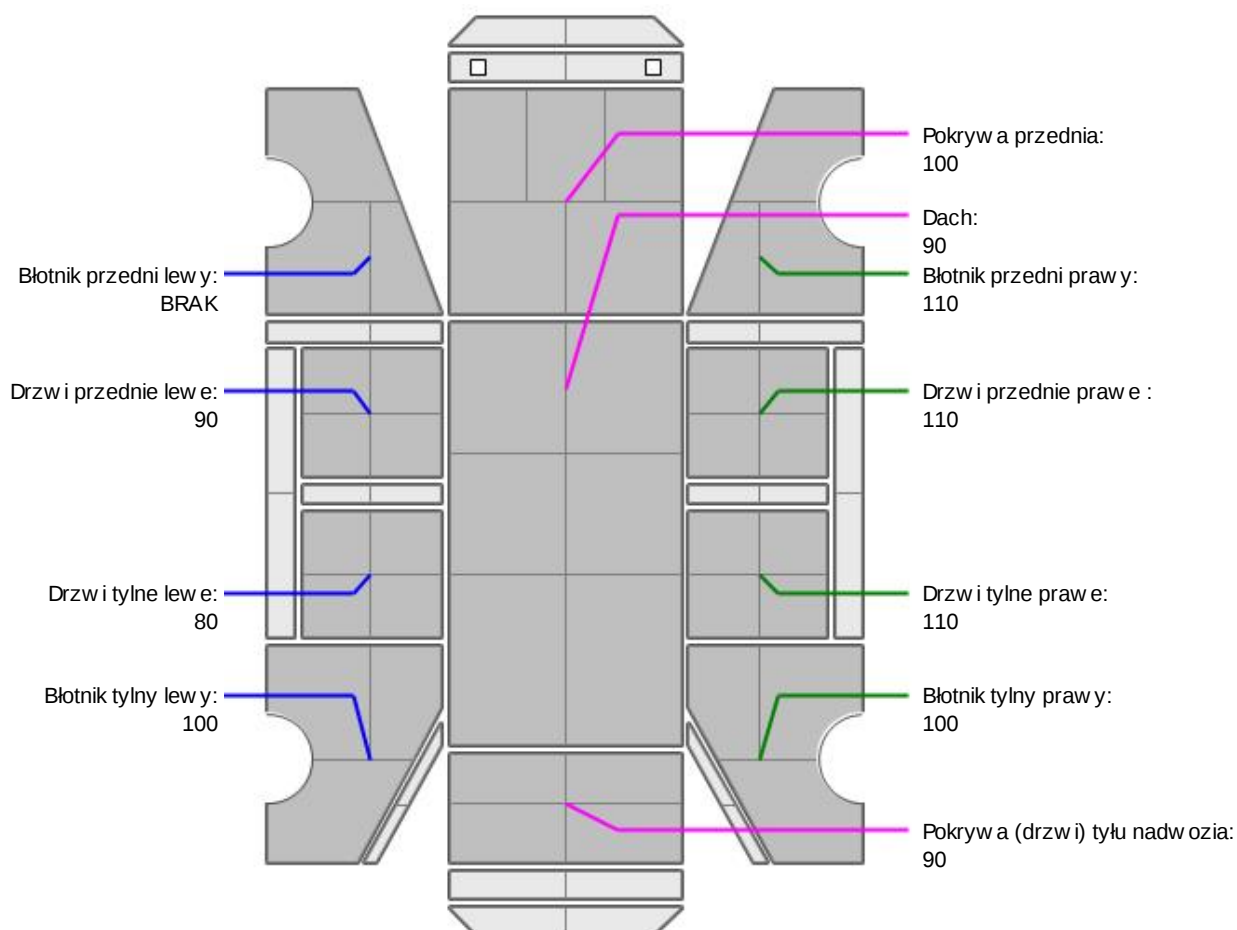
**NADWOZIE – Opis powłoki lakierowej**

| L.p. | Nazwa elementu | L / P | Grubość powłoki [µm] | Opis |
| 1 | Pokrywa przednia | | 100 | |
