## Poglądowy Raport Stanu Technicznego

Zadanie: Ocena stanu technicznego i określenie wartości rynkowej pojazdu

| DANE IDENTYFIKACYJNE POJAZDU (*) | | Dane: [C] VI-2025 | |
|---|---|---|---|
| Marka: | MERCEDES-BENZ | Nr rejestracyjny: | ELWHH84 |
| Opis rodzaju pojazdu | Żuraw samochodowy | | |

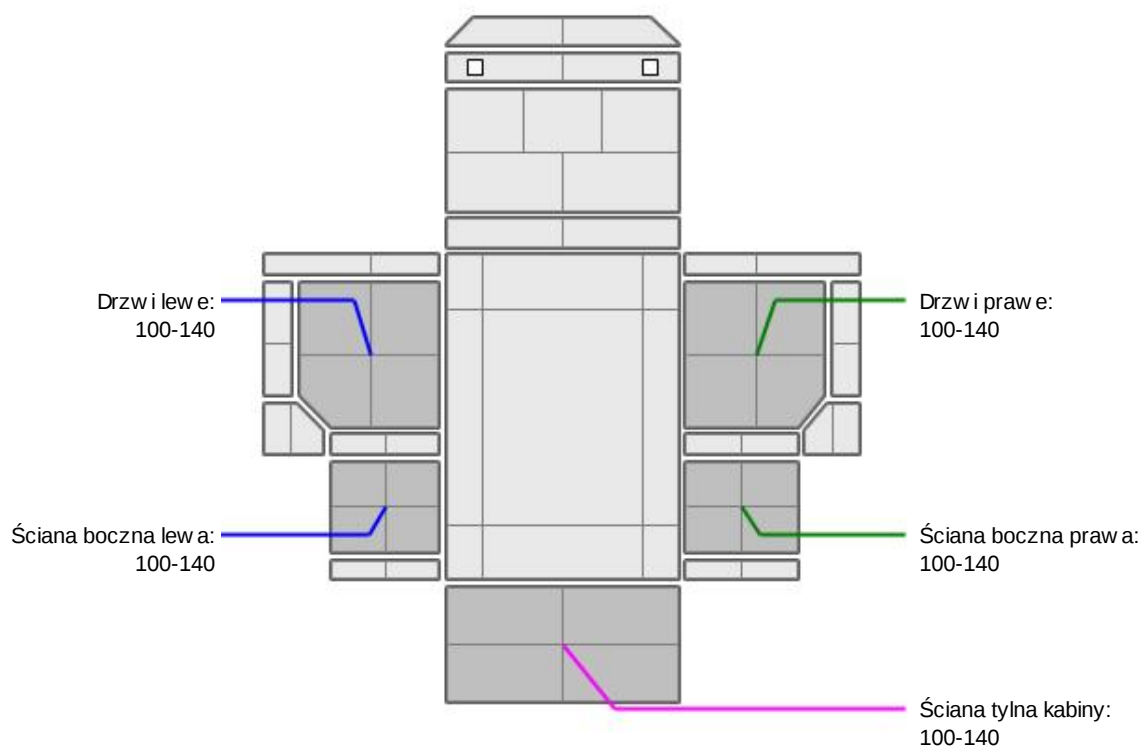
**KABINA KIEROWCY – Opis powłoki lakierowej**

| L.p. | Nazwa elementu | L / P | Grubość powłoki [μm] | Opis |
| 1 | Drzwi | L | 100-140 | |
