Nr zlecenia: 27/09/06/2025/CarArena STANDARD

## Poglądowy Raport Stanu Technicznego

Zadanie: Ocena stanu technicznego i określenie wartości rynkowej pojazdu

| DANE IDENTYFIKACYJNE POJAZDU | | Dane: [O] VI-2025 | |
|---|---|---|---|
| Model pojazdu: | <b>Partner II Tepee 1.6 HDI MR`08 E4</b> | Nr Info-Ekspert: | <b>029-02234</b> |

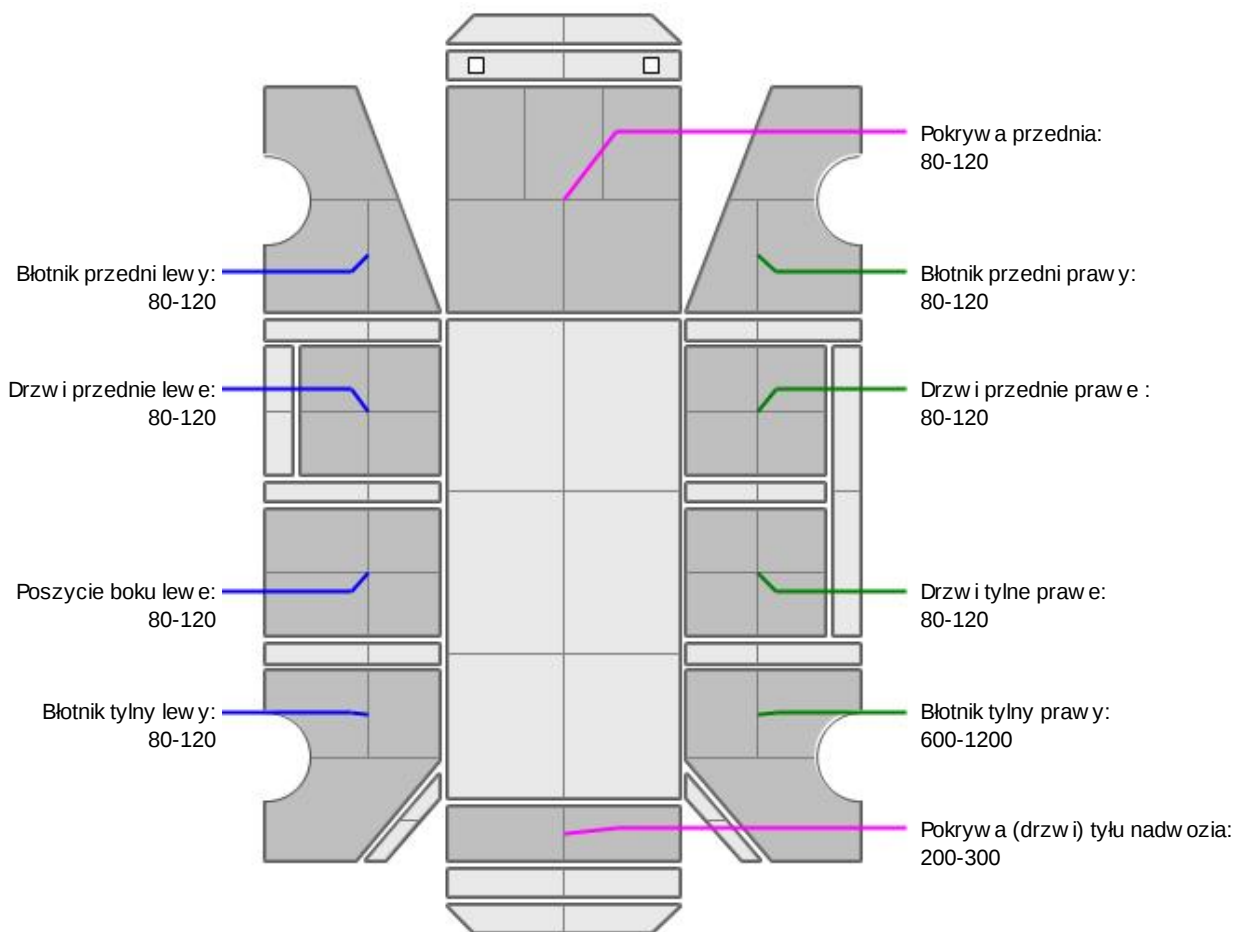
**NADWOZIE – Opis powłoki lakierowej**

| L.p. | Nazwa elementu | L / P | Grubość powłoki [μm] | Opis |
| 1 | Pokrywa przednia | | 80-120 | |
