Nr zlecenia: 131/15/04/2025/CarArena STANDARD

## Poglądowy Raport Stanu Technicznego

Zadanie: Ocena stanu technicznego i określenie wartości rynkowej pojazdu

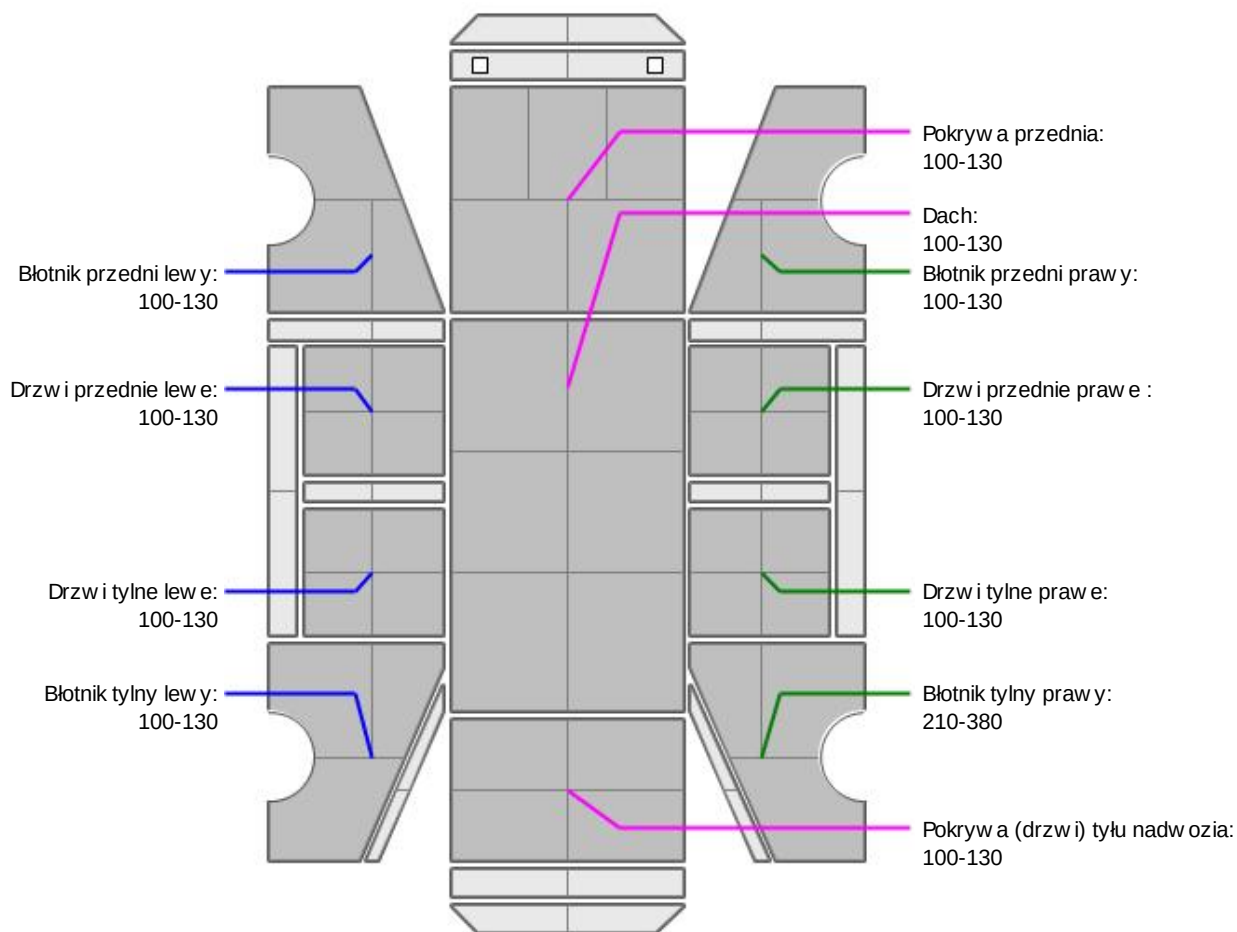
**KABINA KIEROWCY – Opis powłoki lakierowej**

| L.p. | Nazwa elementu | L / P | Grubość powłoki [μm] | Opis |
| 1 | Pokrywa przednia | | 100-130 | |
