## Poglądowy raport stanu technicznego

Zadanie: Ocena stanu technicznego i określenie wartości rynkowej pojazdu

| DANE IDENTYFIKACYJNE POJAZDU (*) | | Dane: [C] VI-2025 | |
|---|---|---|---|
| Marka: | MERCEDES-BENZ | Nr rejestracyjny: | D0CCC03 |
| Model pojazdu: | 1222 Atego 2 E5 12.0t | Nr Info-Ekspert: | 022-06568 |

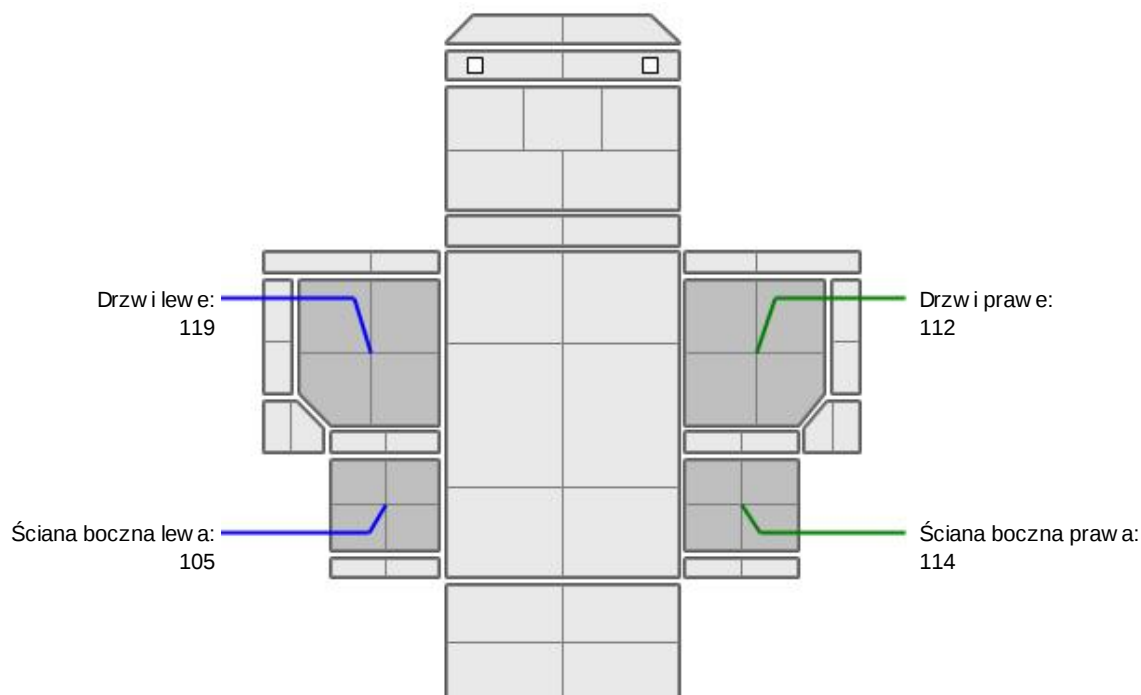
### KABINA KIEROWCY – Opis powłoki lakierowej

| L.p. | Nazwa elementu | L / P | Grubość powłoki [μm] | Opis |
| 1 | Drzwi | L | 119 | |
| 2 | Ściana boczna | L | 105 | |
| 3 | Drzwi | P | 112 | |
| 4 | Ściana boczna | P | 114 | |

Podane przedziały grubości powłoki lakierowej, dotyczą punktów pomiarowych. Nie mogą być traktowane jako gwarancja, że grubość powłoki lakierowej w innych punktach nie wykracza poza te przedziały. Pomiar powłoki lakierowej został wykonany urządzeniem będącym w posiadaniu rzeczoznawcy. Pomiar wykonany innym przyrządem może się różnić.
