## Poglądowy Raport Stanu Technicznego

Zadanie: Ocena stanu technicznego i określenie wartości rynkowej pojazdu

| DANE IDENTYFIKACYJNE POJAZDU | | Dane: [D] VII-2025 | |
|---|---|---|---|
| Marka: | FIAT | Nr rejestracyjny: | NO0142V |
| Model pojazdu: | Fiorino 1.4 MR`16 E6 1.7t | Nr Info-Ekspert: | 045-04615 |

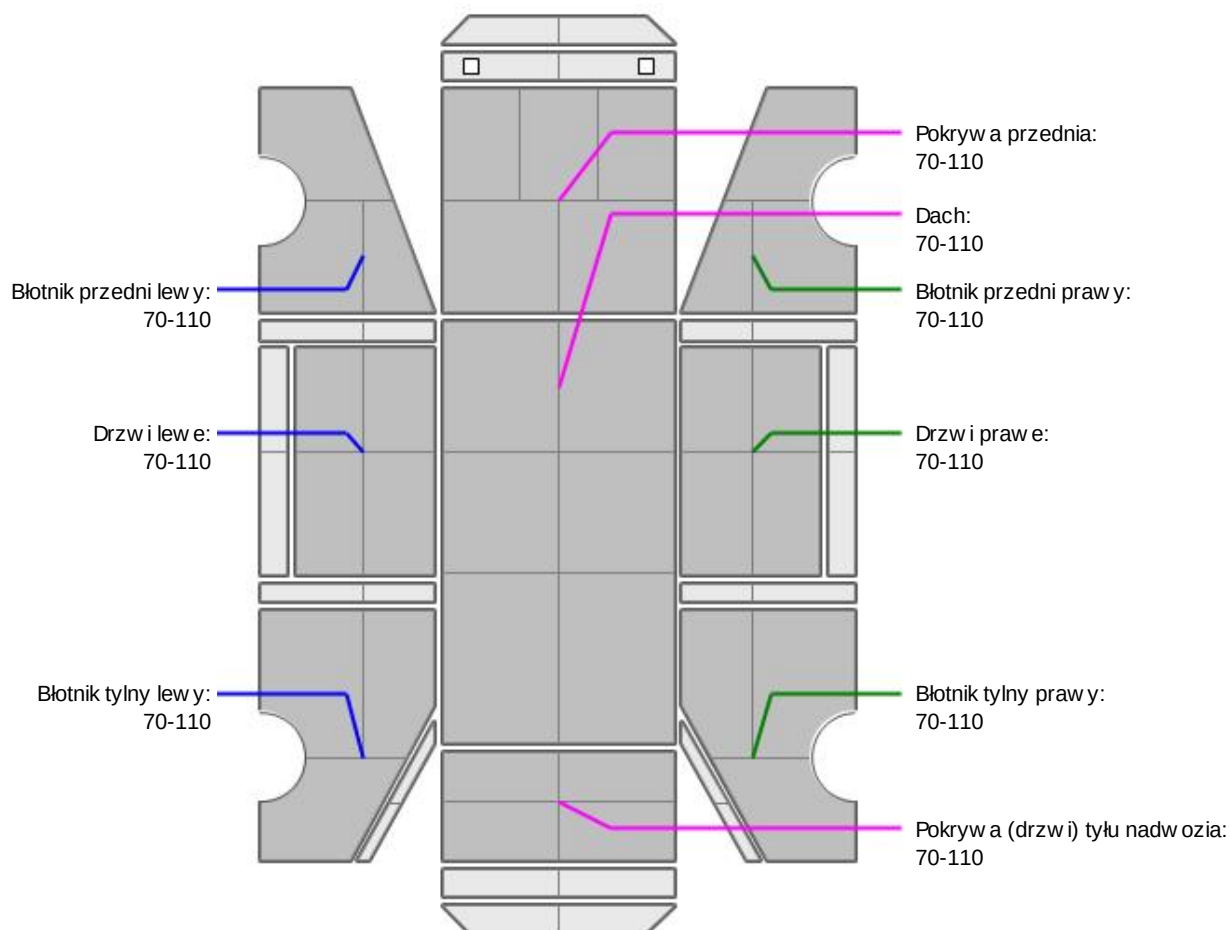
### NADWOZIE – Opis powłoki lakierowej

| L.p. | Nazwa elementu | L / P | Grubość powłoki [µm] | Opis |
| 1 | Pokrywa przednia | | 70-110 | |
