Zadanie: ustalenie wartości rynkowej pojazdu

Marka: RENAULT

Model: 270 Premium E3 19.0t

Nr rejestracyjny: SK 0569F

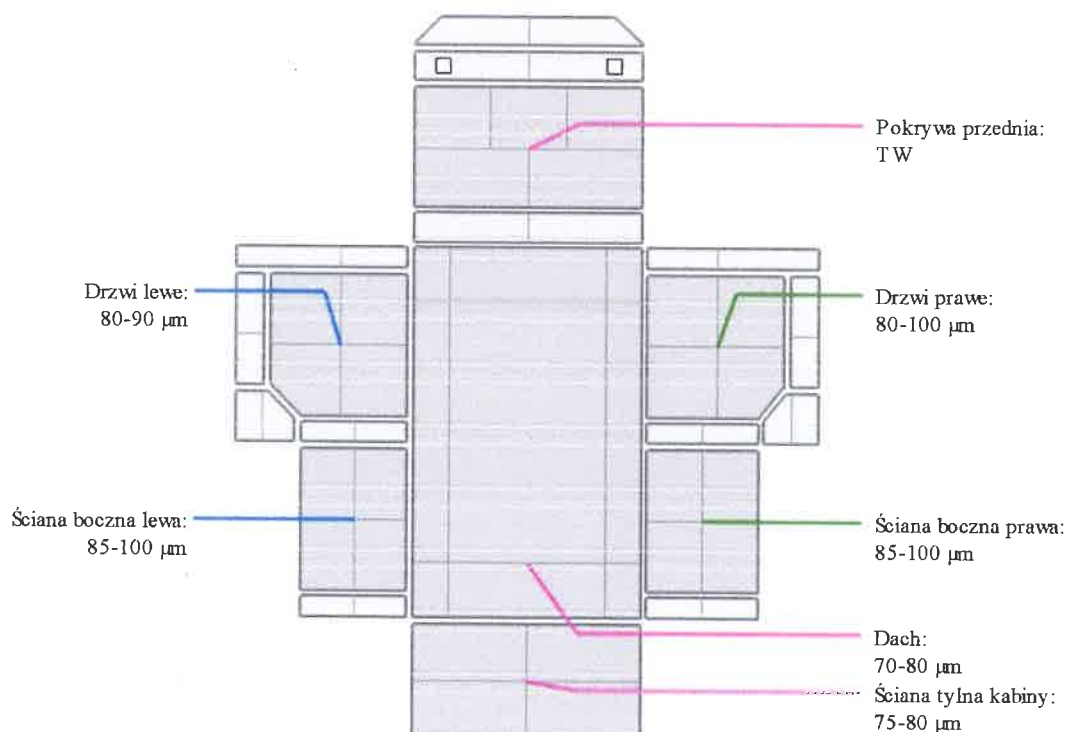
## OPIS POWŁOKI LAKIEROWEJ KABINY

**KABINA KIEROWCY:** długa, 2-miejscowa. Poszycia obłachowania zewnętrznego bez śladów wcześniejszych napraw blacharsko-lakierniczych. Zderzak przedni z lewej i prawej strony poobcierany. Skrzynka stopni lewych poobcierana. Skrzynka stopni prawych w części górnej rozerwana. Obudowa lusterka zewnętrznego prawego wyłamana. Powłoka lakiernicza w kolorze białym, z miejscowymi zarysowaniami i odbiciami. Wyposażenie wnętrza kabiny podniszczone. Oslona przednia zestawu wskaźników spękana. Podsufitka i wykładziny ścian przybrudzone. Poduszka fotela kierowcy wygnieciona.
