14.4.2025

D0030681

Datenquelle: **VIN-Abfrage**  
Hersteller: **Skoda**  
Typ: **Octavia Combi**  
Fahrgestellnummer: **TMBJJ9NE0D0030681**  
Erstzulassung: **13.06.2013**  
Getriebe / Gänge: **Automatikgetriebe, 6 Gänge**  
Schadstoffklasse: **EU5**  
Vorverwendung: **Privat**

**TÜVNORD****Zustandsbericht****TÜV NORD Autoservice GmbH - Wurster Straße 92 - 27580 Bremerhaven**

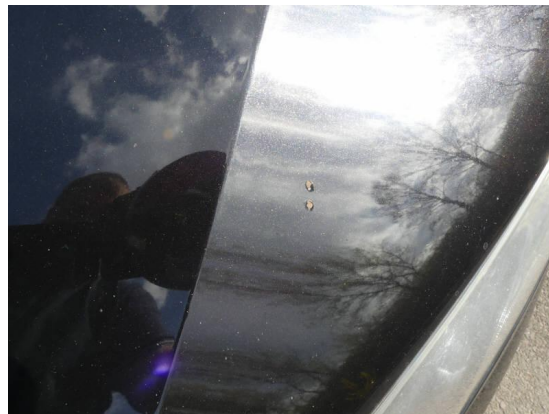
Bild 2: Karosserie / Motorhaube Steinschläge und zerkratzt

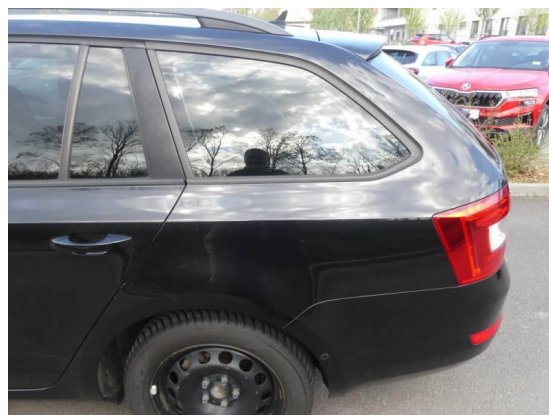
Bild 8: Karosserie / Seitenwand links zerkratzt

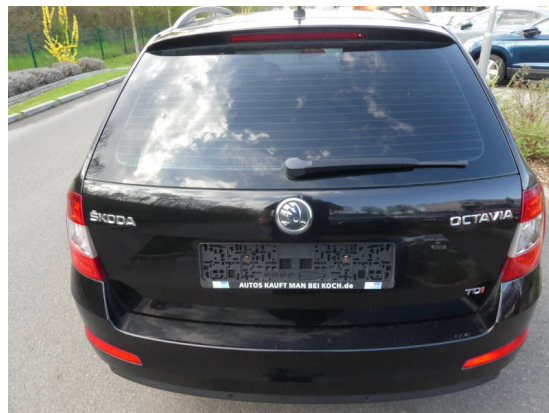
Bild 14: Karosserie / Heckklappe Dellen und zerkratzt

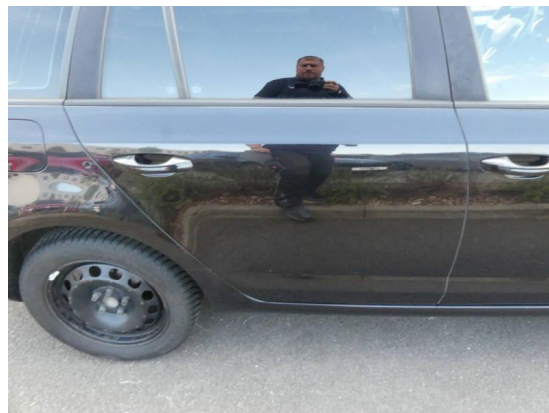
Bild 20: Karosserie / Tür hinten recht zerkratzt

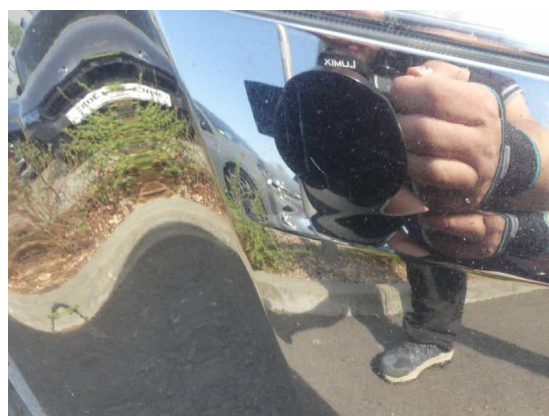
Bild 24: Karosserie / Stoßfänger vorn Steinschläge

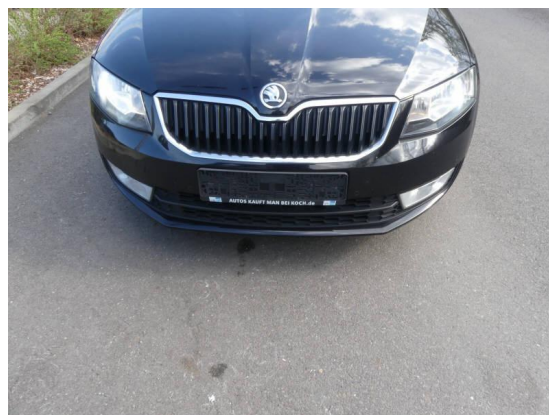
Bild 26: Karosserie / Stoßfänger vorn Steinschläge

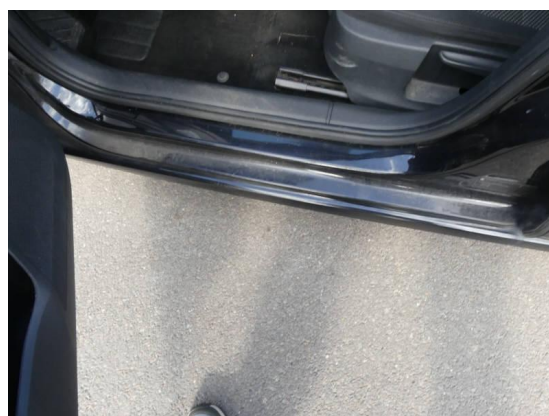
Bild 36: Karosserie / Türeinstieg vorne links zerkratzt

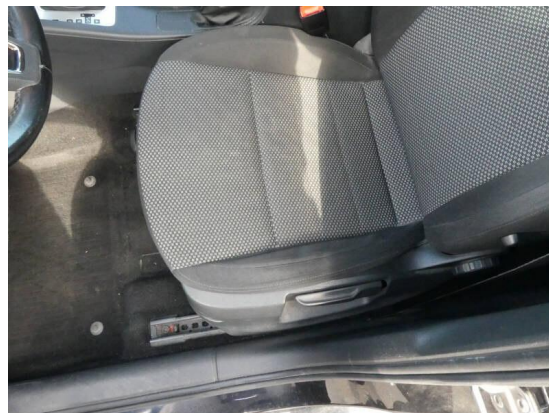
Bild 38: Innenraum / Sitzpolster verschlissen

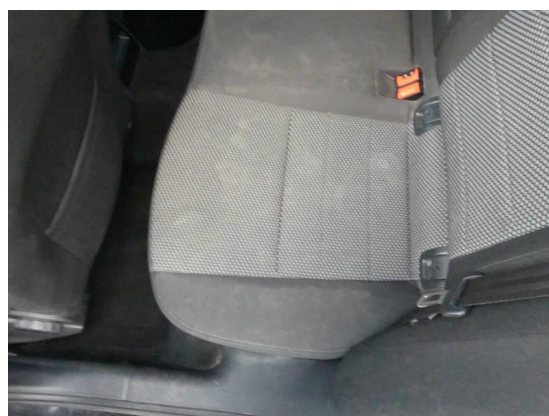
Bild 42: Innenraum / Sitzpolster fleckig

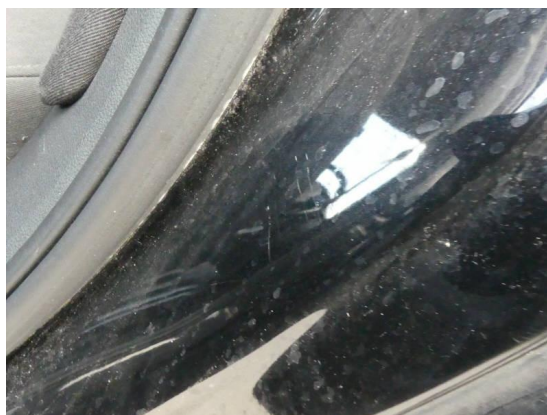
Bild 44: Karosserie / Türeinstieg hinten links Kratzer

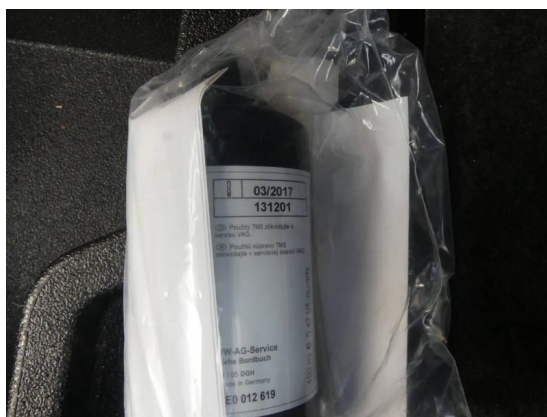
Bild 46: Reifen - Felge / Reifendichtmittel abgelaufen
