14.4.2025

TÜVNORD**Zustandsbericht****TÜV NORD Autoservice GmbH - Wurster Straße 92 - 27580 Bremerhaven**

Datenquelle: **VIN-Abfrage**
 Hersteller: **Renault**
 Typ: **Modus**
 Fahrgestellnummer: **VF1JP0C0534781434**
 Erstzulassung: **31.07.2006**
 Getriebe / Gänge: **Schaltgetriebe, 5 Gänge**
 Schadstoffklasse: **EU4**
 Vorverwendung: **Privat**

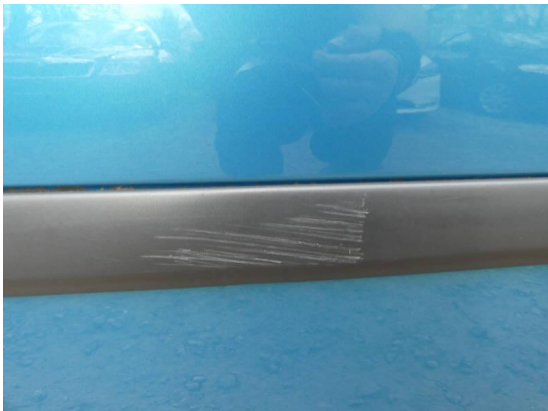
Bild 3: Karosserie / Türleiste hinten links Kratzer

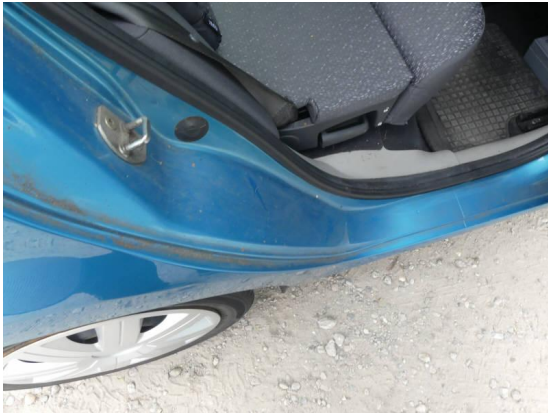
Bild 19: Karosserie / Türeinstieg hinten rechts Kratzer

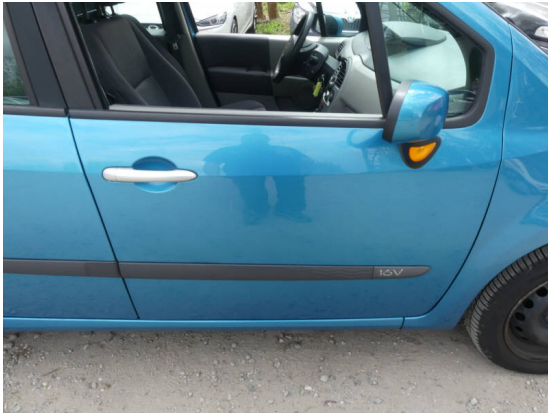
Bild 25: Karosserie / Tür vorne rechts zerkratzt

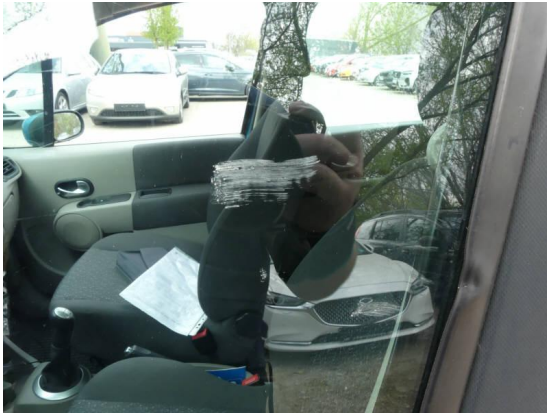
Bild 37: Karosserie / Scheibe Tür vorne links zerkratzt
