14.5.2025

066913

**TÜVNORD****Zustandsbericht****TÜV NORD Autoservice GmbH - Wurster Straße 92 - 27580 Bremerhaven**

Datenquelle: **VIN-Abfrage**  
 Hersteller: **Skoda**  
 Typ: **Fabia**  
 Fahrgestellnummer: **TMBEA65J3E3066913**  
 Erstzulassung: **20.12.2013**  
 Getriebe / Gänge: **Schaltgetriebe, 5 Gänge**  
 Schadstoffklasse: **EU5**  
 Vorverwendung: **Privat**

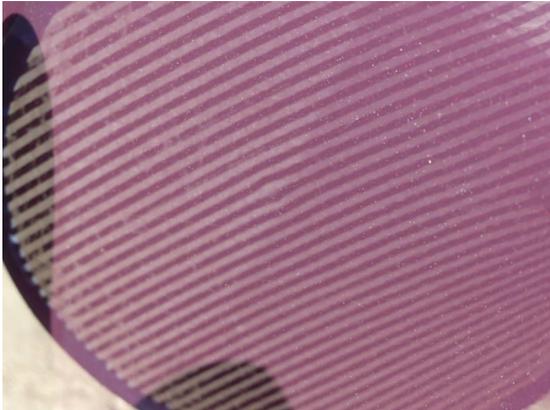
Nr.	Teil	Bild Nr.	Schaden	Kommentar
1	Wartung	1, 2	fällig	
2	Sitzpolster	3, 4, 5, 6	fleckig	
3	Tür hinten links	7, 8, 9	Dellen und zerkratzt	
4	Seitenteil links	10, 11, 12	zerkratzt	
5	Stoßfänger hinten	13, 14, 15	zerkratzt	
6	Heckklappe	16, 17, 18	zerkratzt	
7	Seitenteil rechts	19, 20	Kratzer	
8	Einstieg hinten rechts	21, 22	Kratzer	
9	Tür hinten rechts	23, 24, 25	Dellen und Kratzer

Bild 7: Karosserie / Tür hinten links Dellen und zerkratzt

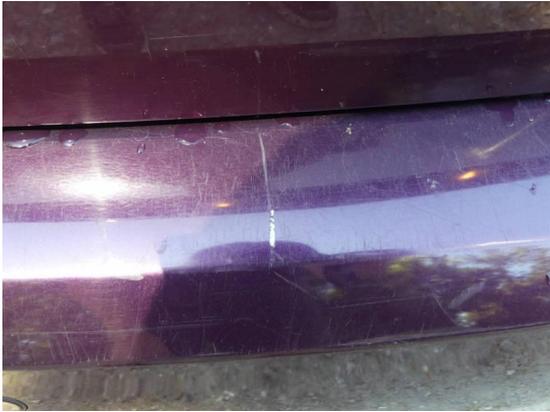
Bild 13: Karosserie / Stoßfänger hinten zerkratzt

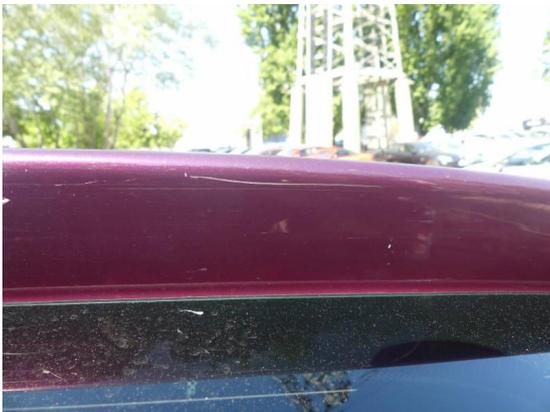
Bild 17: Karosserie / Heckklappe zerkratzt

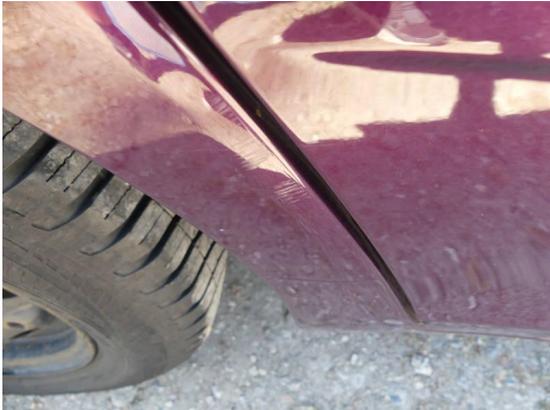
Bild 19: Karosserie / Seitenteil rechts Kratzer

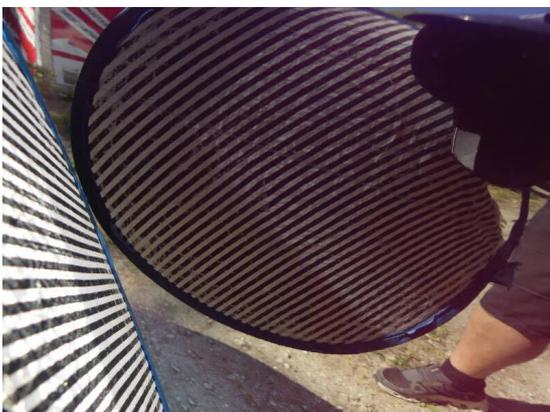
Bild 23: Karosserie / Tür hinten rechts Dellen und Kratzer

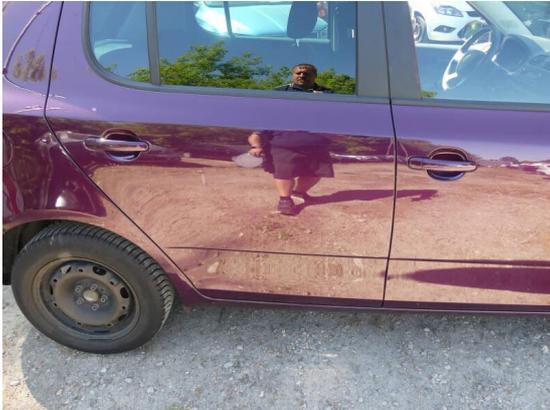
Bild 25: Karosserie / Tür hinten rechts Dellen und Kratzer

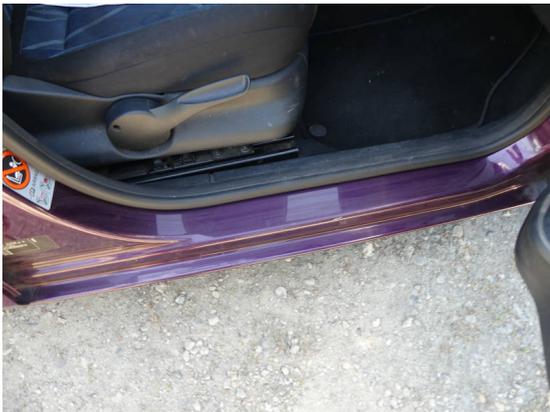
Bild 27: Karosserie / Einstieg vorne rechts zerkratzt

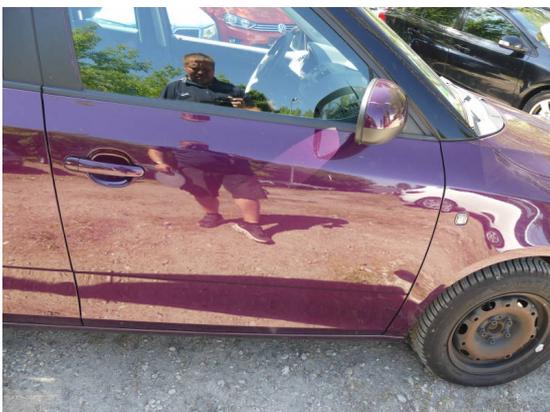
Bild 29: Karosserie / Tür vorne rechts Kratzer

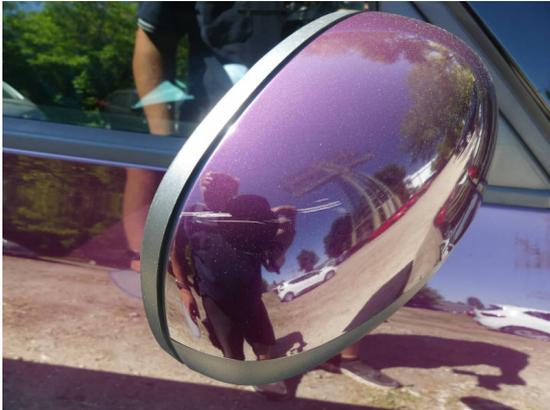
Bild 31: Karosserie / Spiegelkappe rechts Kratzer

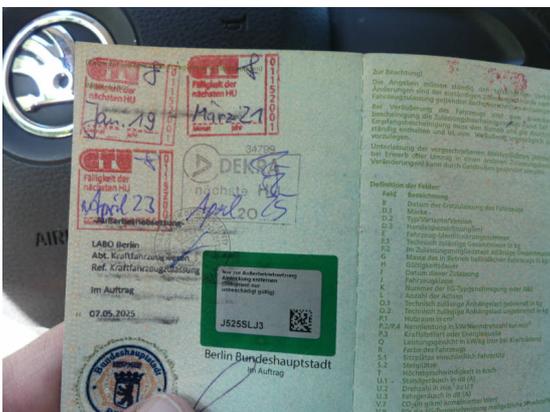
Bild 35: Technik / AU/HU fällig

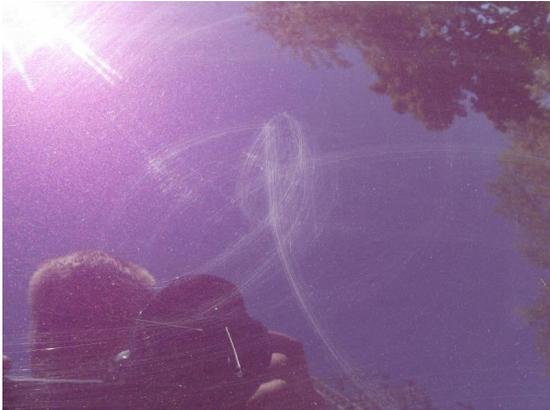
Bild 37: Karosserie / Motorhaube zerkratzt

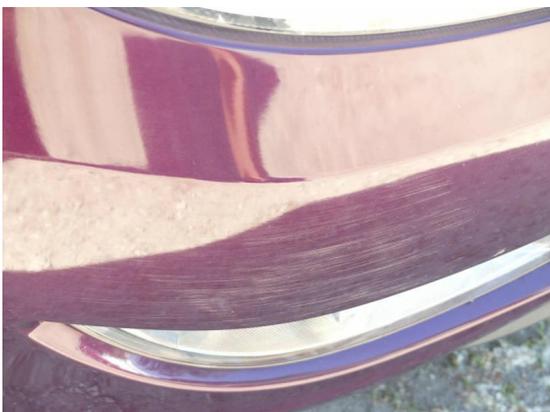
Bild 41: Karosserie / Stoßfänger vorn zerkratzt

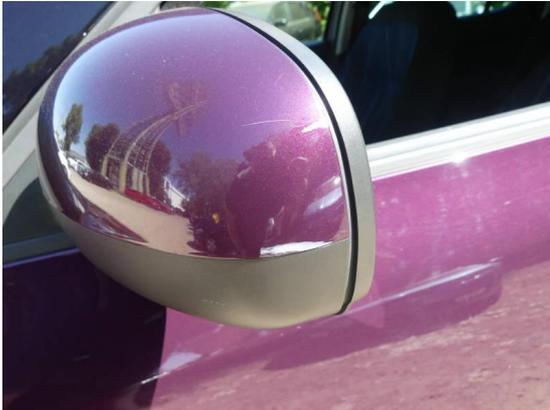
Bild 43: Karosserie / Spiegelkappe links Kratzer

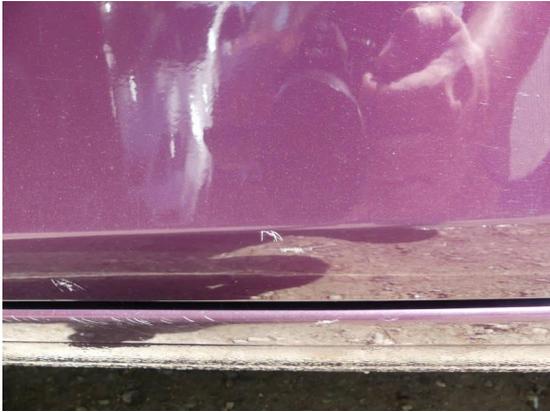
Bild 49: Karosserie / Tür vorne links Dellen und zerkratzt

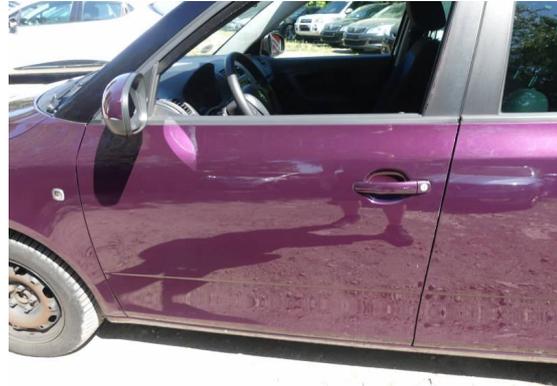
Bild 50: Karosserie / Tür vorne links Dellen und zerkratzt
