WDB9066311P606242

Halter		Besichtigungszustand	Ausreichend
Kennzeichen		Laufleistung (abgelesen)	185.969 km
Hersteller	Mercedes-Benz	Restlauf bis Service	37.900 km
Typ/Modell	Sprinter	HU (Abgelesen aus ZBI)	02/2026
Fahrgestellnummer	WDB9066311P606242	Leistung / Hubraum	120 kW / 2.143 ccm
Erstzulassung	28.03.2018	Polster/Farbe	Stoff / Schwarz
Letzte Wartung		Lackierung	Weiß
Kraftstoffart	Diesel	Getriebe	Automatik

Zustandsbericht

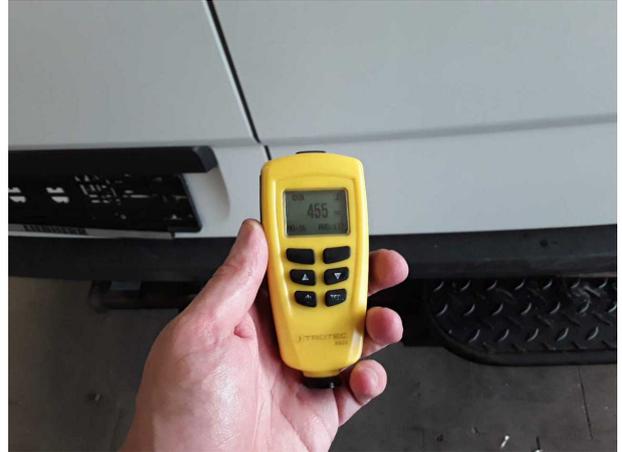
Nachlackierung 1: Heckklappe/-tür

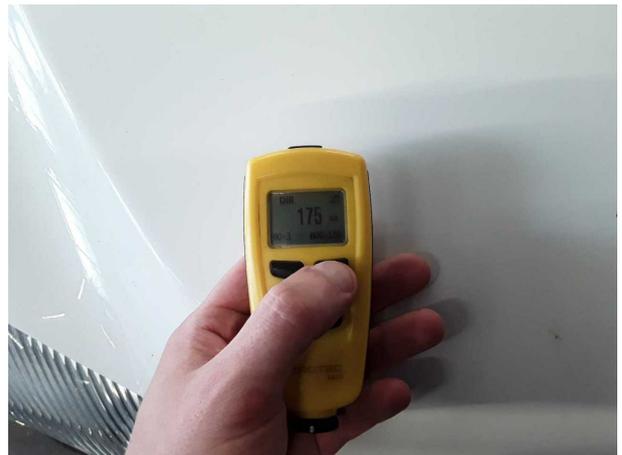
Nachlackierung 2: Motorhaube

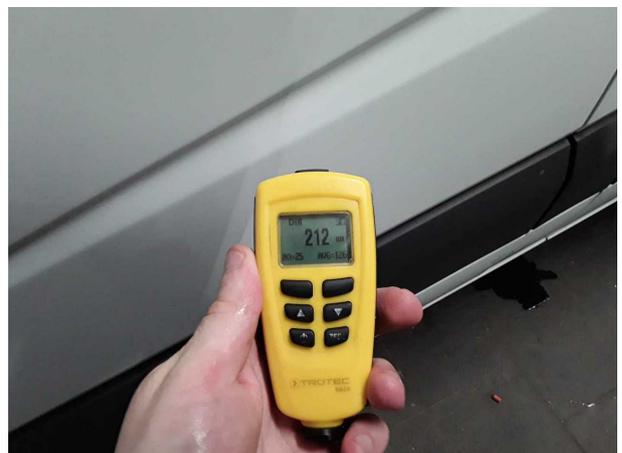
Nachlackierung 3: Tür vorne links

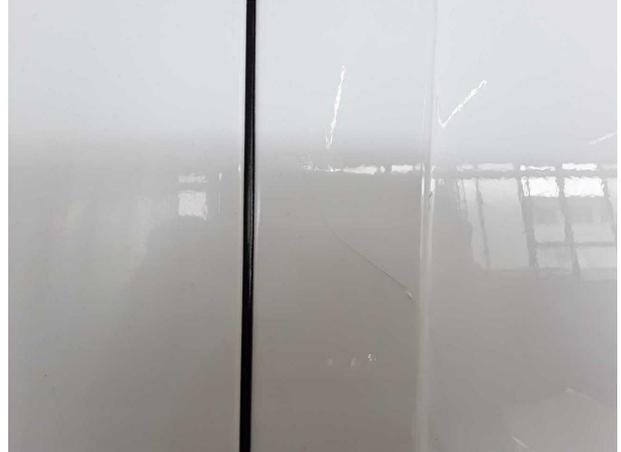
Nacklackierung 4: Seitenwand rechts

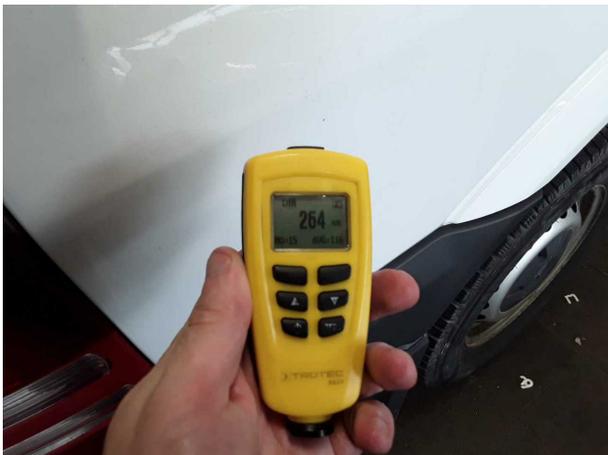
Nacklackierung 4: Seitenwand rechts
