W0VZT8EG4J1089043

Angaben zum Fahrzeug

Zustandsbericht

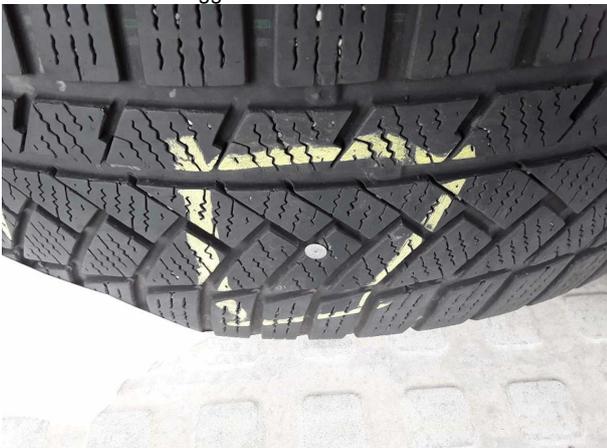
Beschädigung #5: 2.Radsatz: 2 Reifen - beschädigt - erneuern

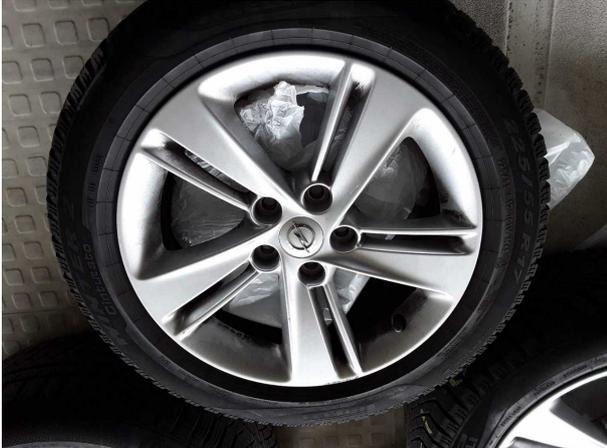
Beschädigung #6: 2.Radsatz: 2 Leichtmetallfelgen - verkratzt... verschürft - Smart Repair

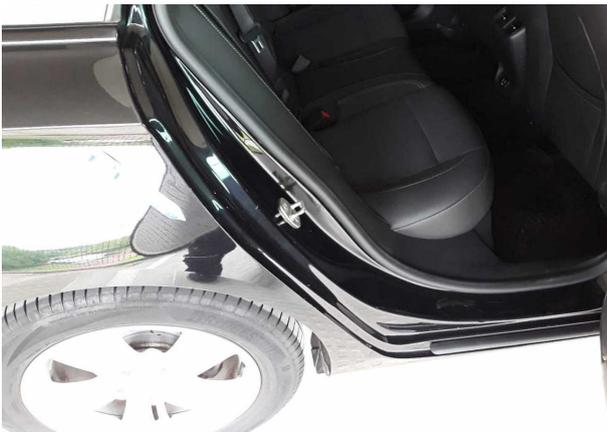
Beschädigung #11: Tür hinten rechts: Tür - verkratzt / verschürft - instandsetzen und lackieren

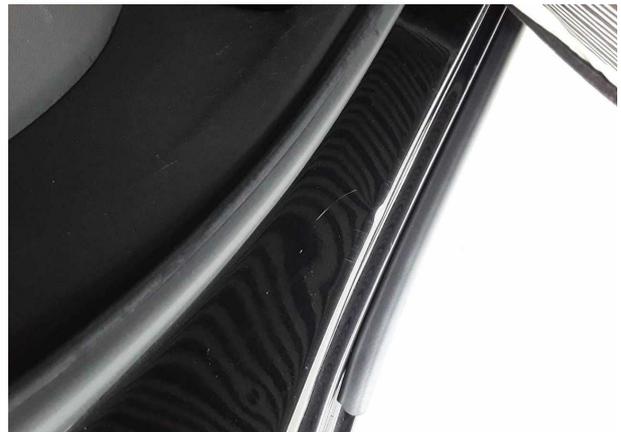
Beschädigung #12: Karosserie: C-Säule rechts - Delle / Lackschaden - Smart Repair

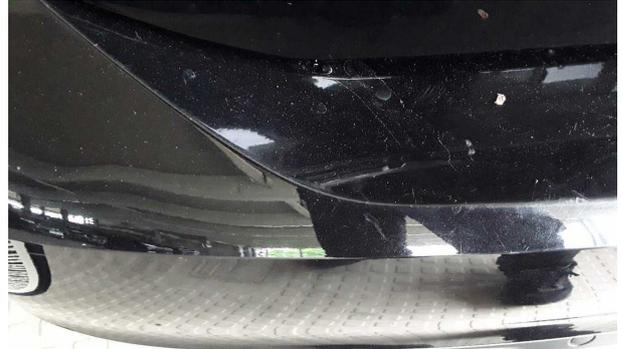
Beschädigung #14: Stossfänger hinten: Stossfänger hinten - Kratzer - instandsetzen und lackieren

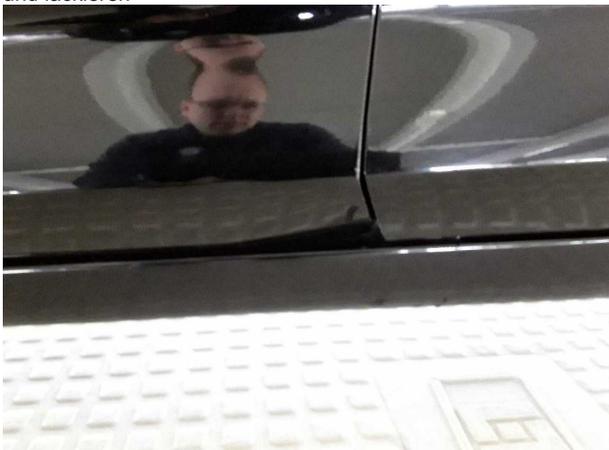
Beschädigung #18: Tür vorn links: Tür - verformt - instandsetzen und lackieren
