## Raport z oględzin pojazdu

| Numer raportu | 215235/6/25-11401 | Data raportu | 09-06-2025 |

| Marka, model | HYUNDAI i30 Wagon 20-24 |
| Numer rejestracyjny | GD5A935 |

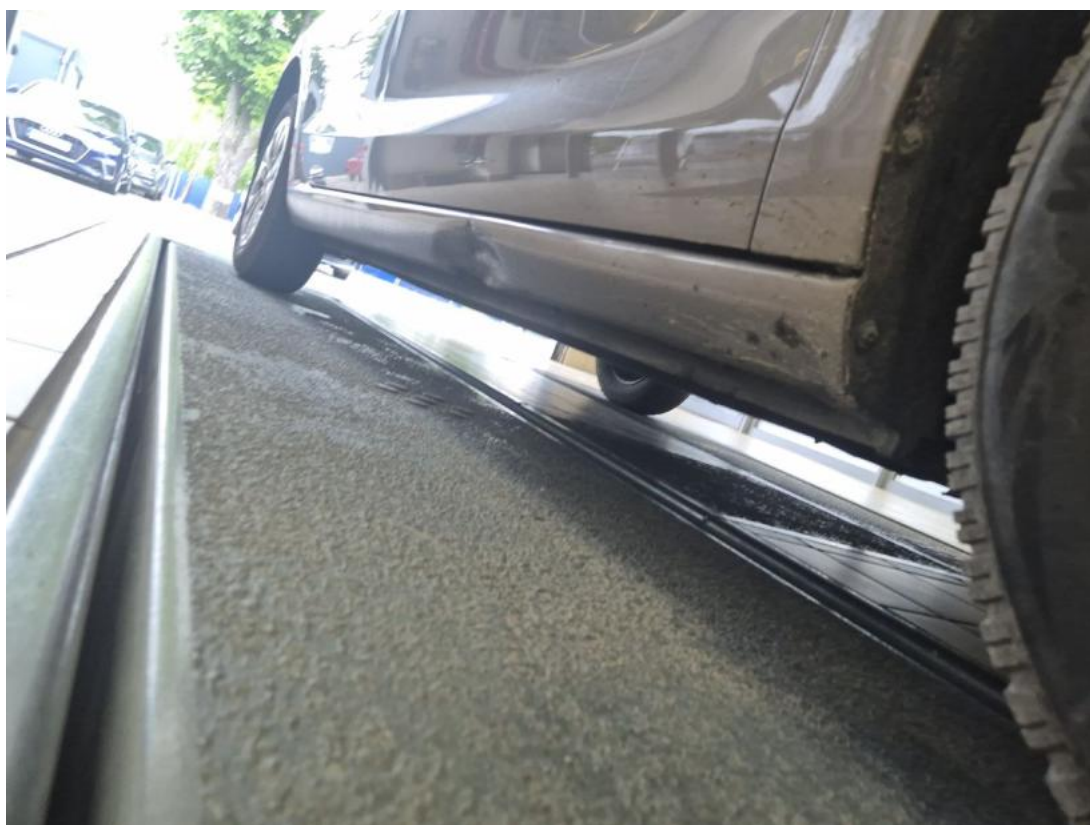
**Fot. 4**

| 11 | Próg R | rysa/odprysk, wgniecenie/odkształcenie | NA | 2 |

Próg prawy (widok od przodu)

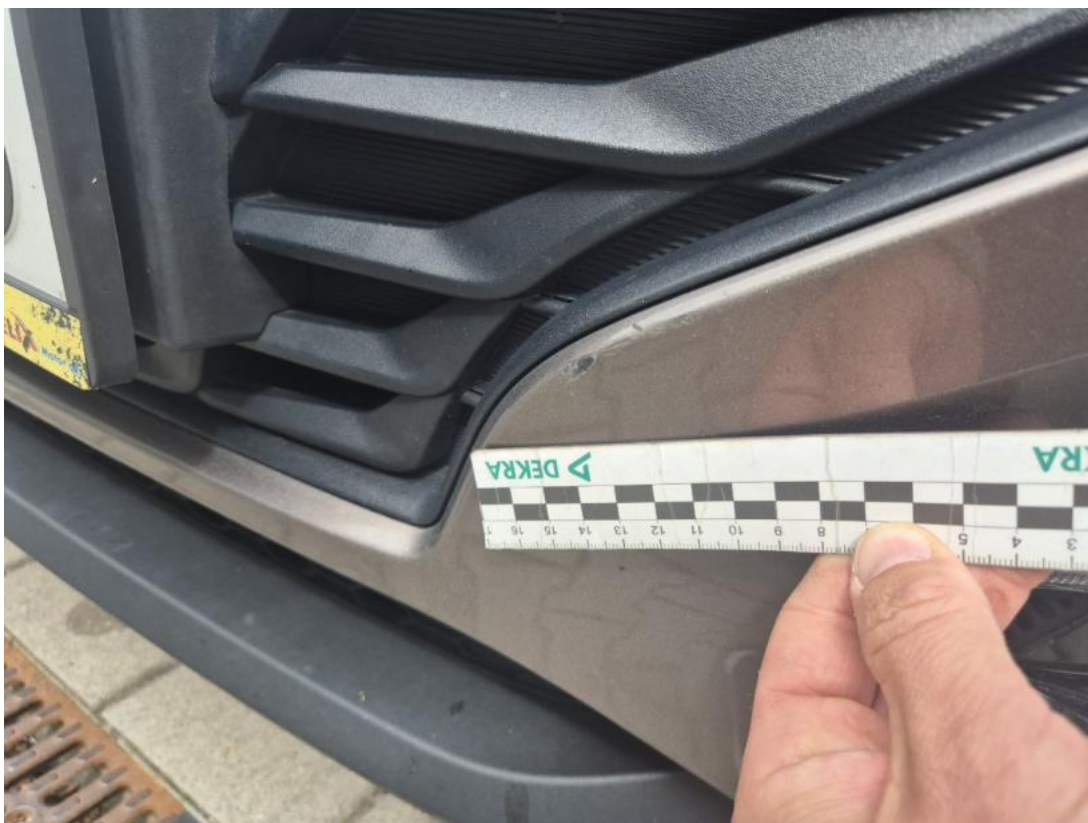
**Fot. 31**

| 5 | Okładzina zderzaka przedniego | rysa/odprysk | NA | 1 |

Zderzak - Rysa/odprysk 1

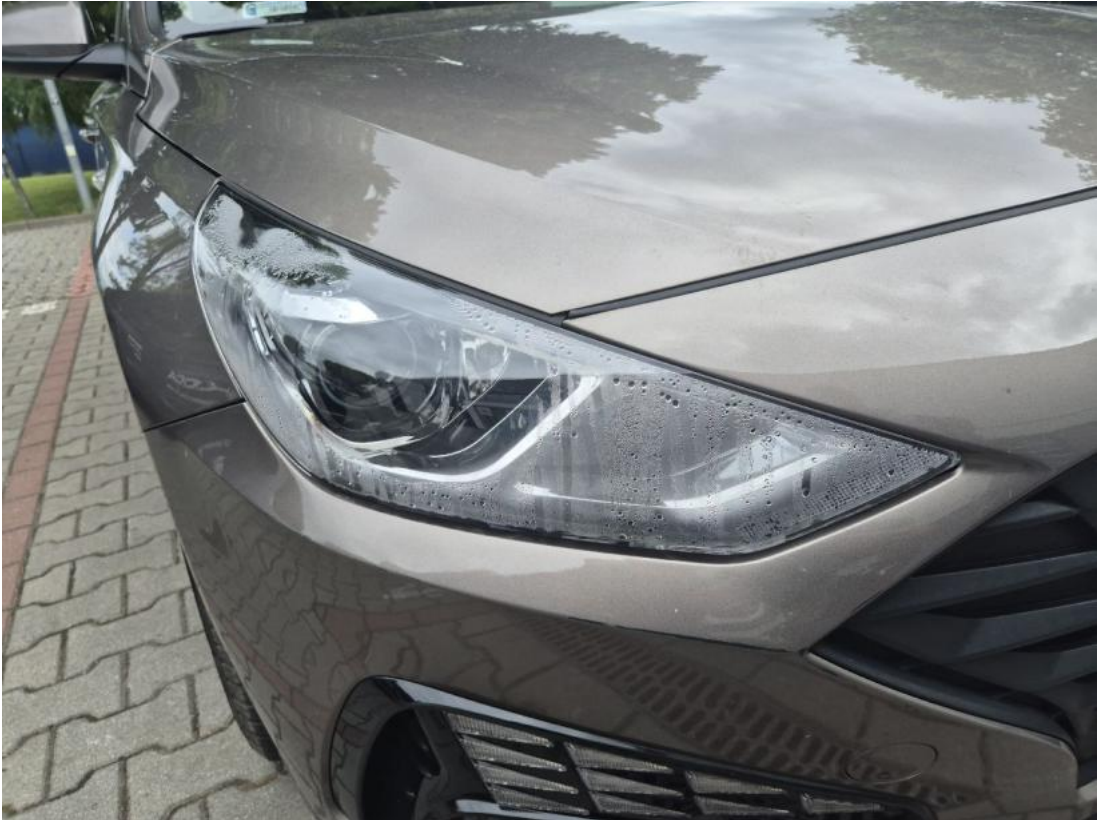
**Fot. 39**

| Poz. | Nazwa pozycji | Opis uszkodzeń | Kwalifik. | Naprawa [rbg] |
|---|---|---|---|---|
| 2 | Reflektor kpl. R | pęknięcie | WY | 0.2 |

Reflektor P - zdjęcie poglądowe 1

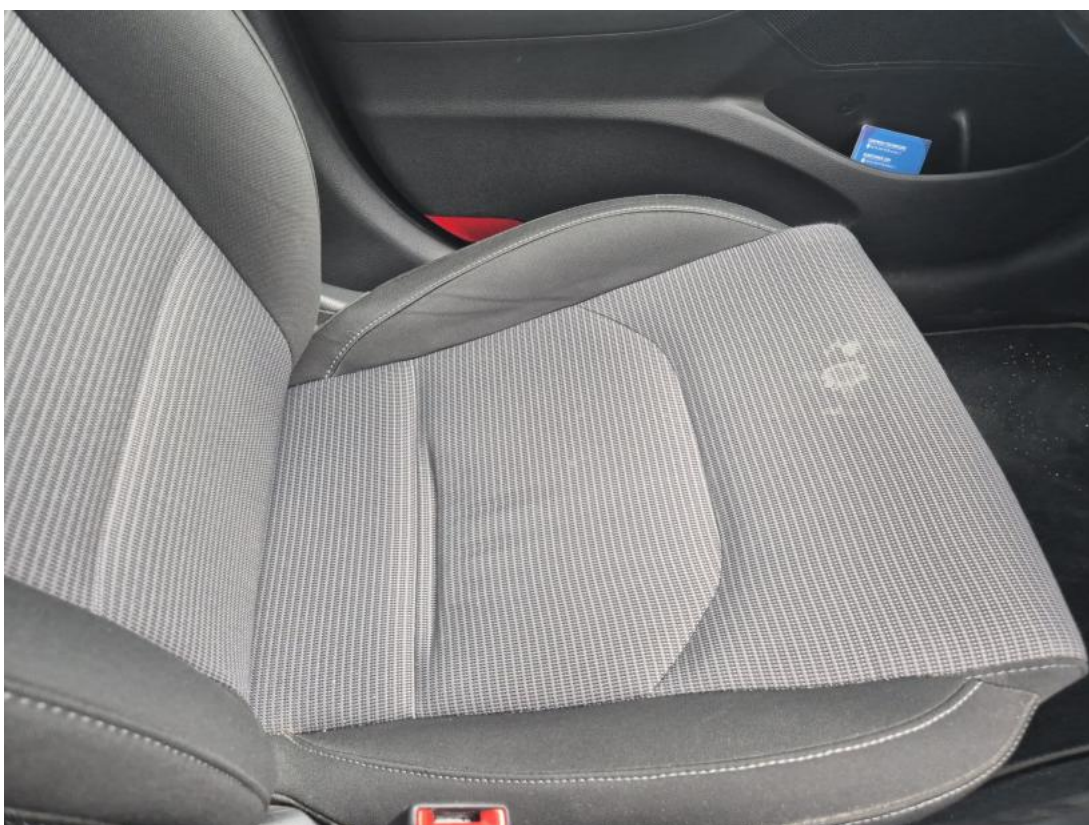
**Fot. 74**

Fotel prz. lew. - Inne 1

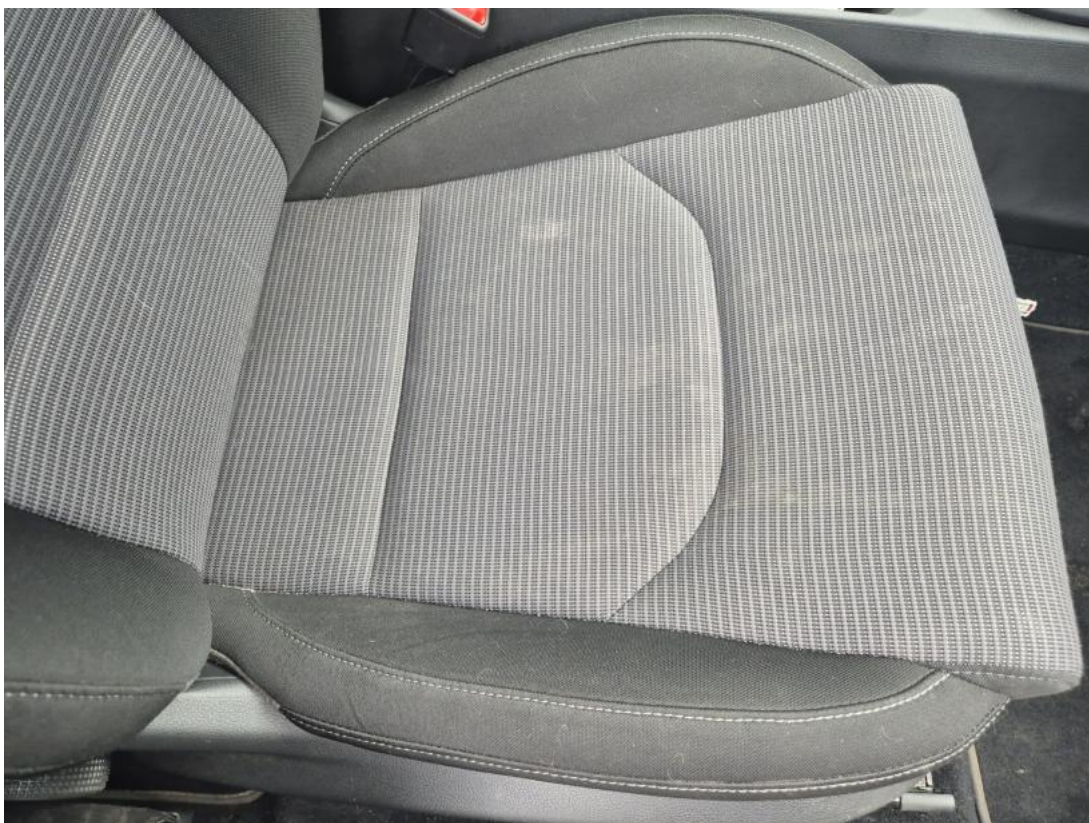
**Fot. 75**

Fotel prz. praw. - Inne 1
