## Raport z oględzin pojazdu

| Numer raportu | 215273/6/25-11401 | Data raportu | 11-06-2025 |

| Marka, model | OPEL Corsa E Hatchback 14-19 |
| Numer rejestracyjny | WD9986M |

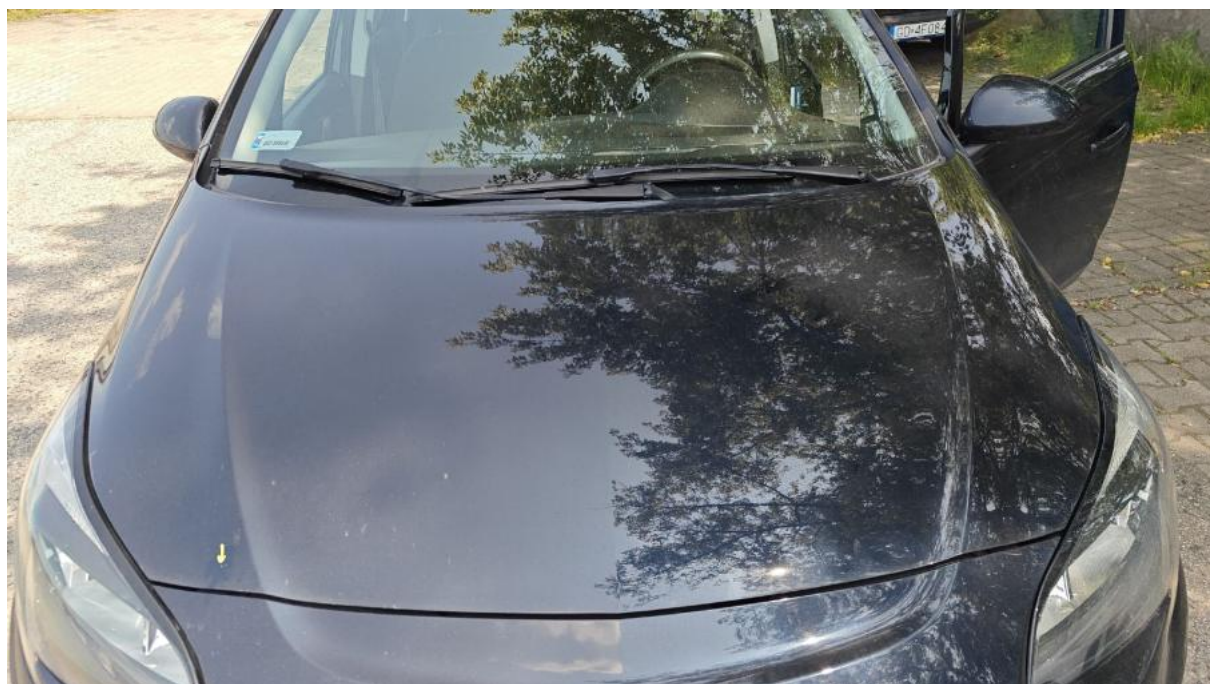
**Fot. 36**

Pokrywa komory silnika - zdjęcie poglądowe 1

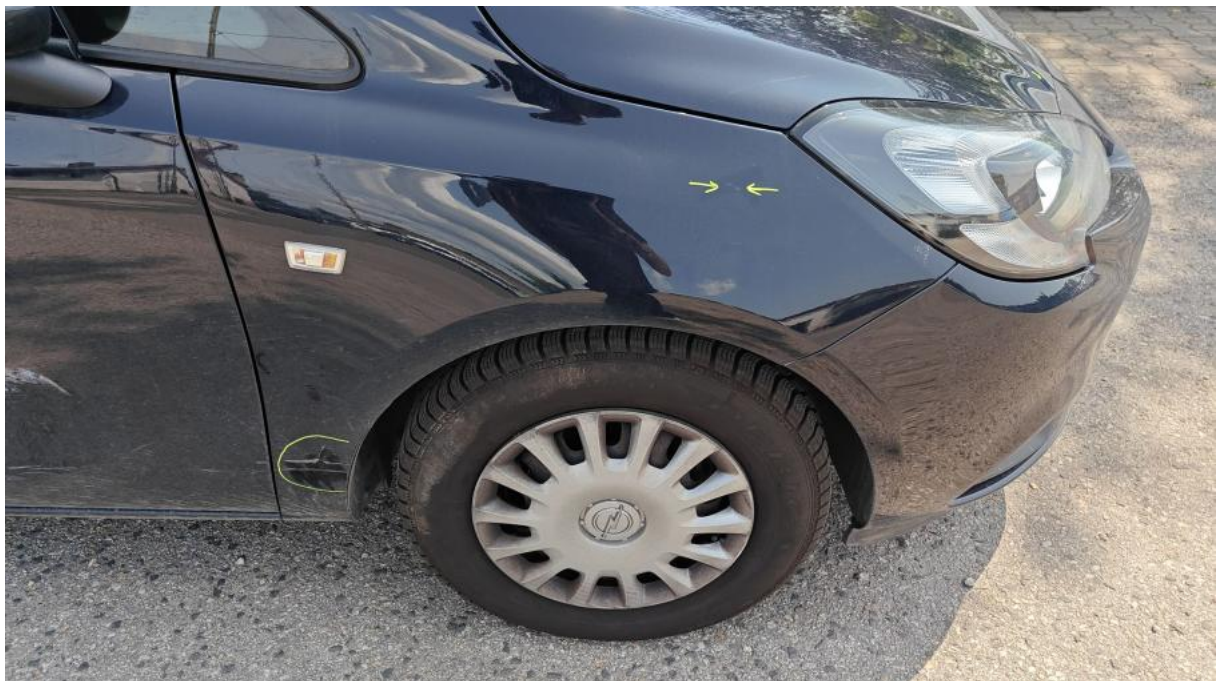
**Fot. 38**

| Poz. | Nazwa pozycji | Opis uszkodzeń | Kwalifik. | Naprawa [rbg] |
|---|---|---|---|---|
| 3 | Błotnik przedni R | rysa/odprysk, wgniecenie/odkształcenie | NA | 0.7 |

Błotnik przedni P - zdjęcie poglądowe 1

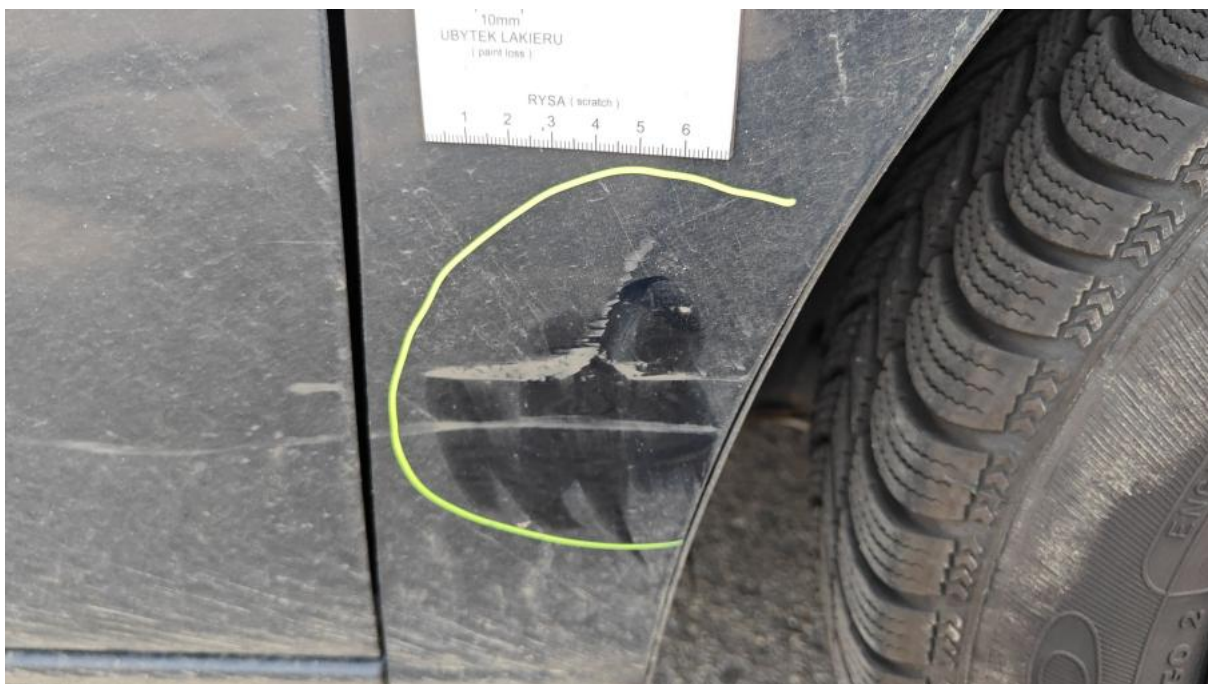
**Fot. 40**

Błotnik przedni P - Wgniecenie/odkształcenie 1

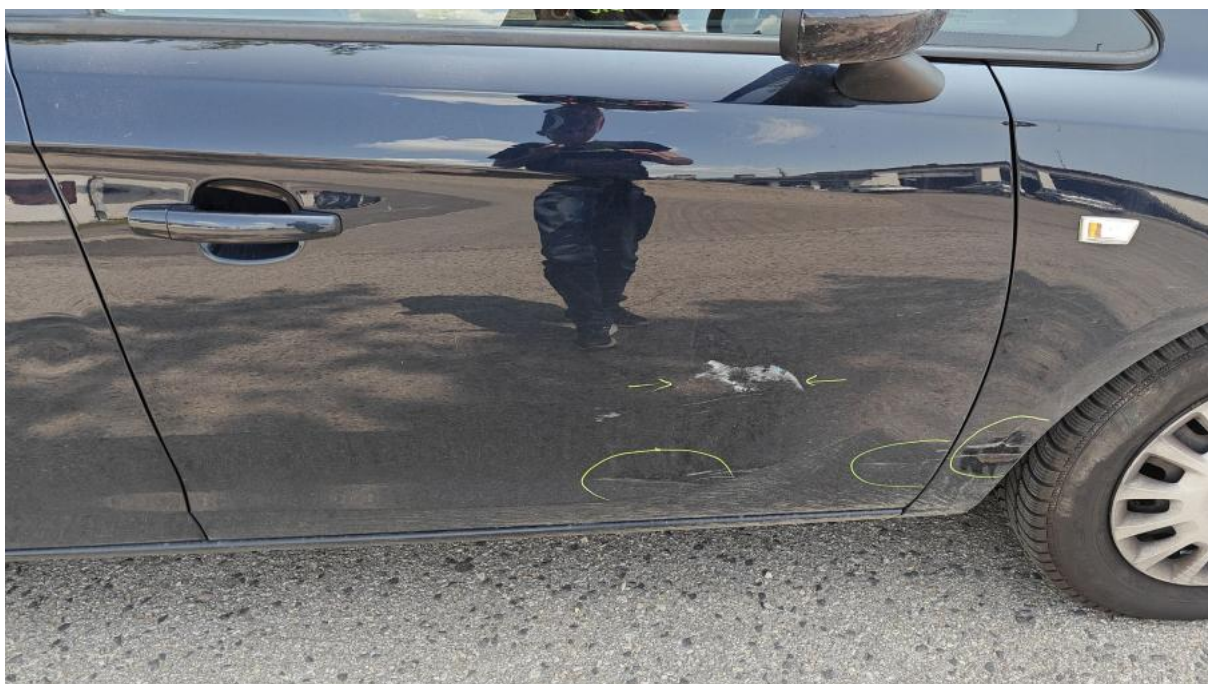
**Fot. 41**

| Poz. | Nazwa pozycji | Opis uszkodzeń | Kwalifik. | Naprawa [rbg] |
|---|---|---|---|---|
| 5 | Drzwi przednie (nieuzbrojone) R | rysa/odprysk, wgniecenie/odkształcenie | NA | 2.5 |

Drzwi przednie P - zdjęcie poglądowe 1

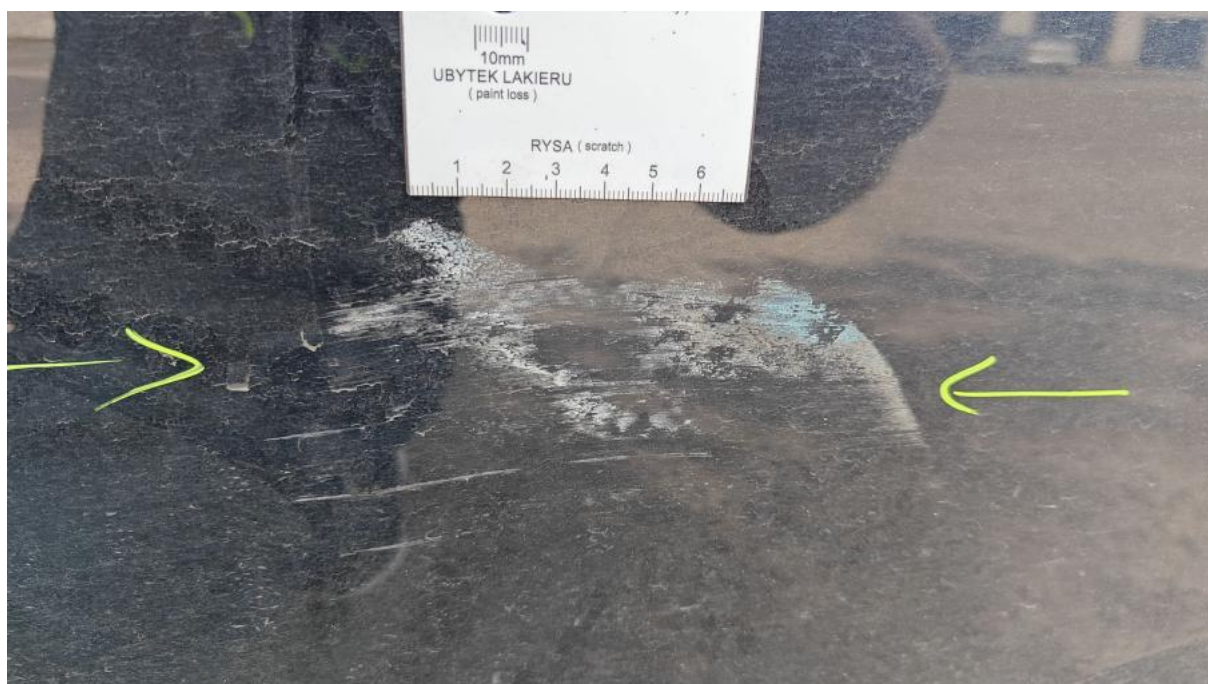
**Fot. 42**

Drzwi przednie P - Rysa/odprysk 1

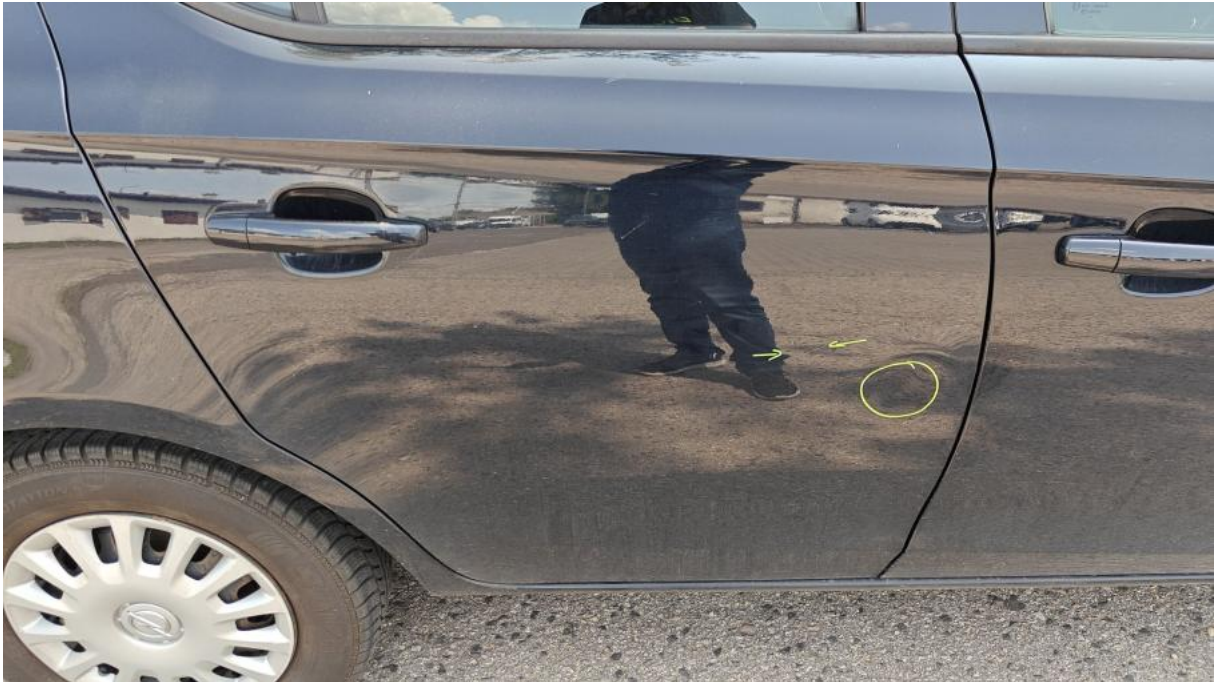
**Fot. 45**

Drzwi tylne P - zdjęcie pogładowe 1

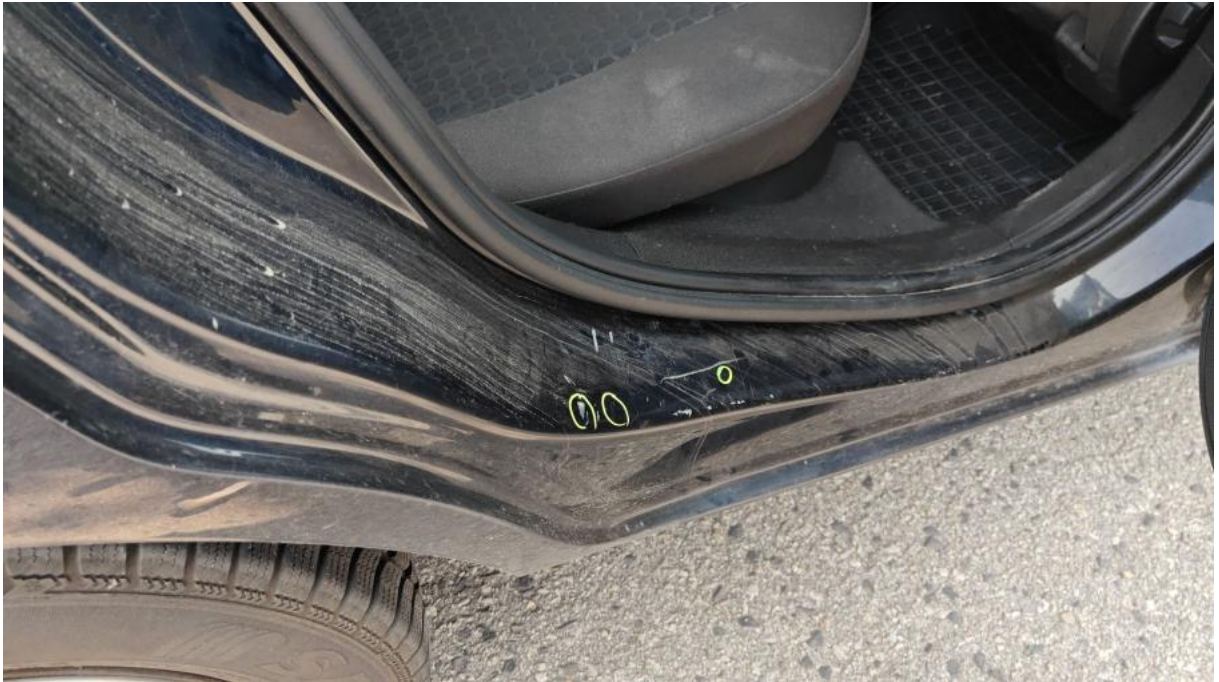
**Fot. 49**

Błotnik tylny P / Ściana boczna P - zdjęcie poglądowe 1

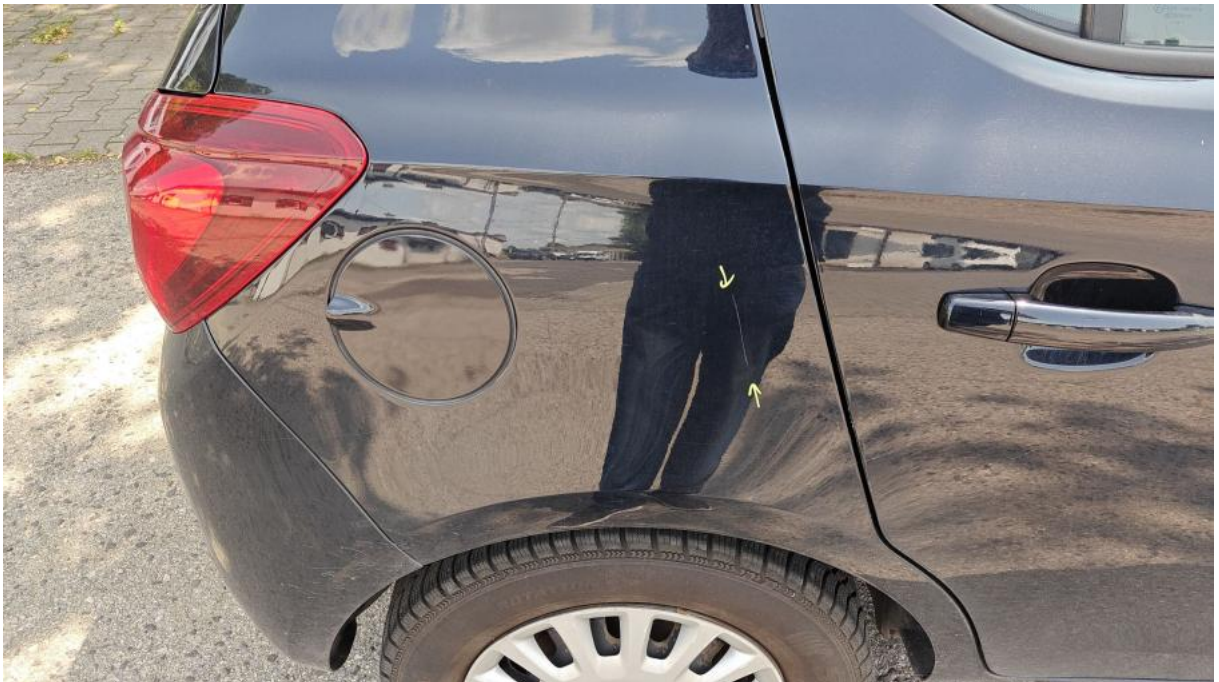
**Fot. 50**

Błotnik tylny P / Ściana boczna P - zdjęcie poglądowe 2

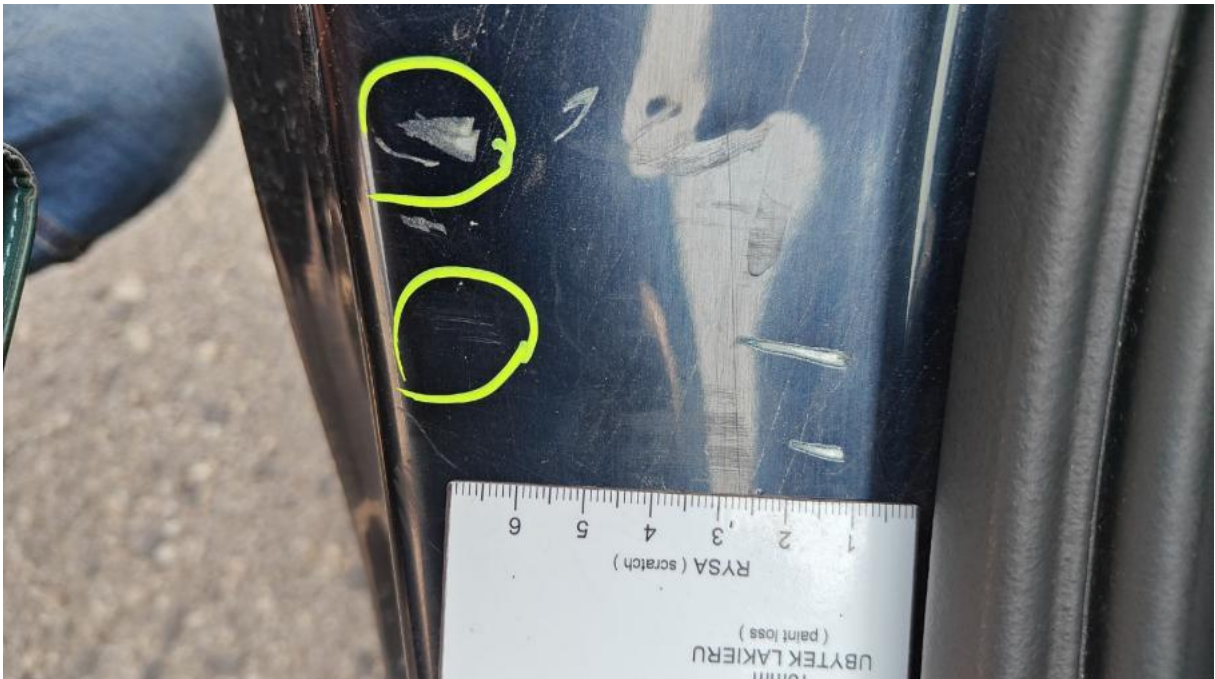
**Fot. 52**

Błotnik tylny P / Ściana boczna P - Rysa/odprysk 2

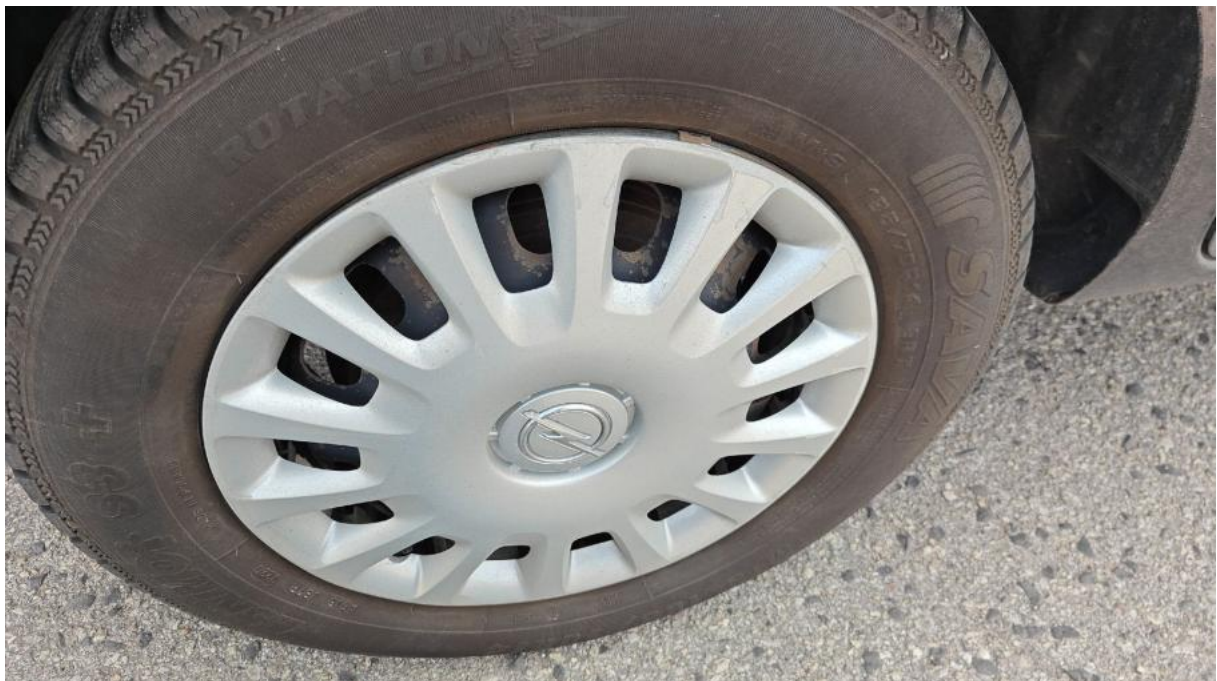
**Fot. 56**

Kołpak tylny P - zdjęcie poglądowe 1

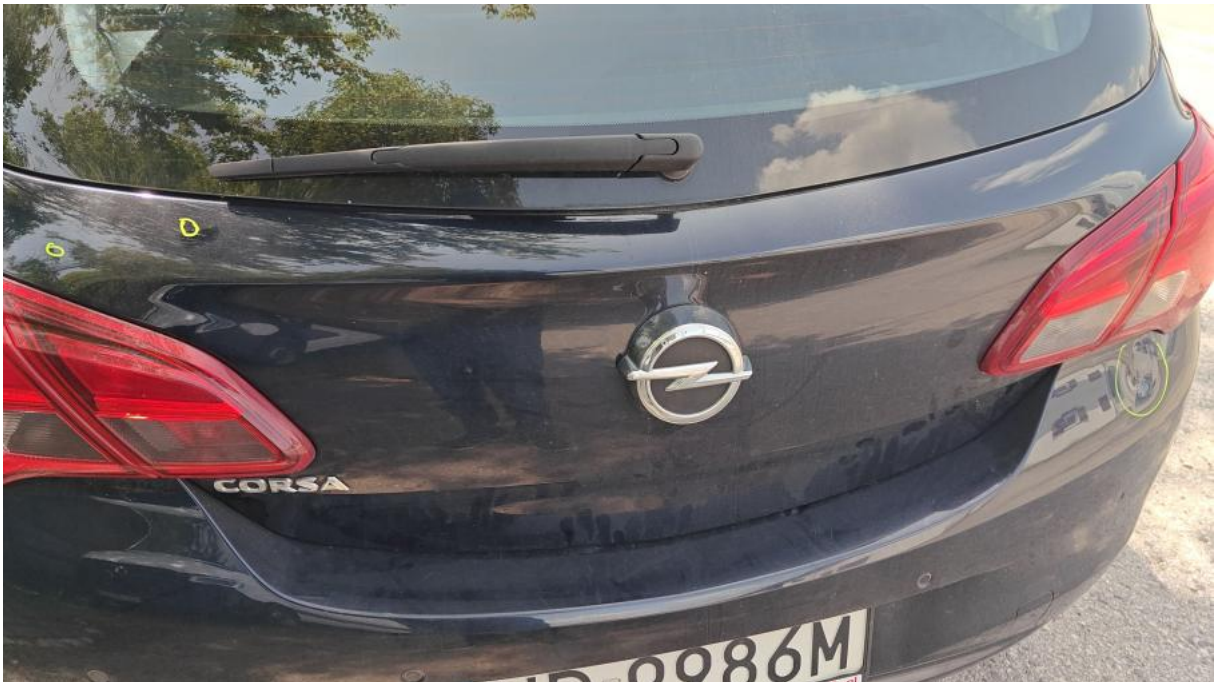
**Fot. 58**

Pokrywy bagażnika - zdjęcie poglądowe 1

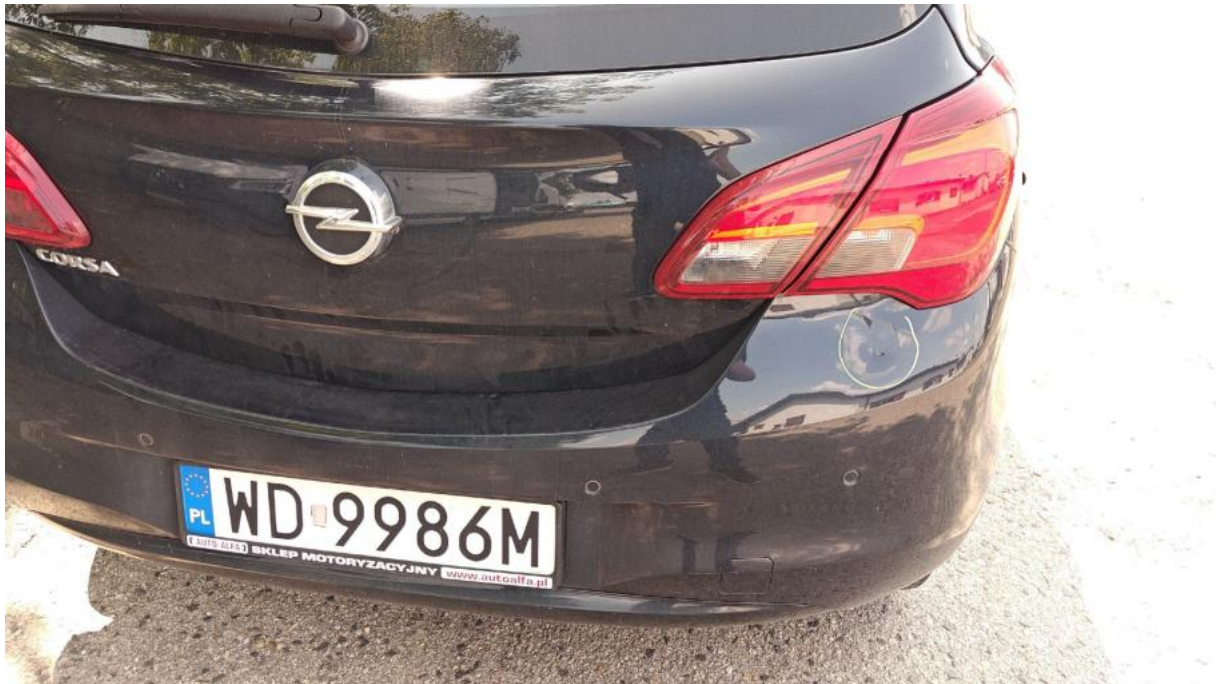
**Fot. 61**

Zderzak tylny - zdjęcie poglądowe 1

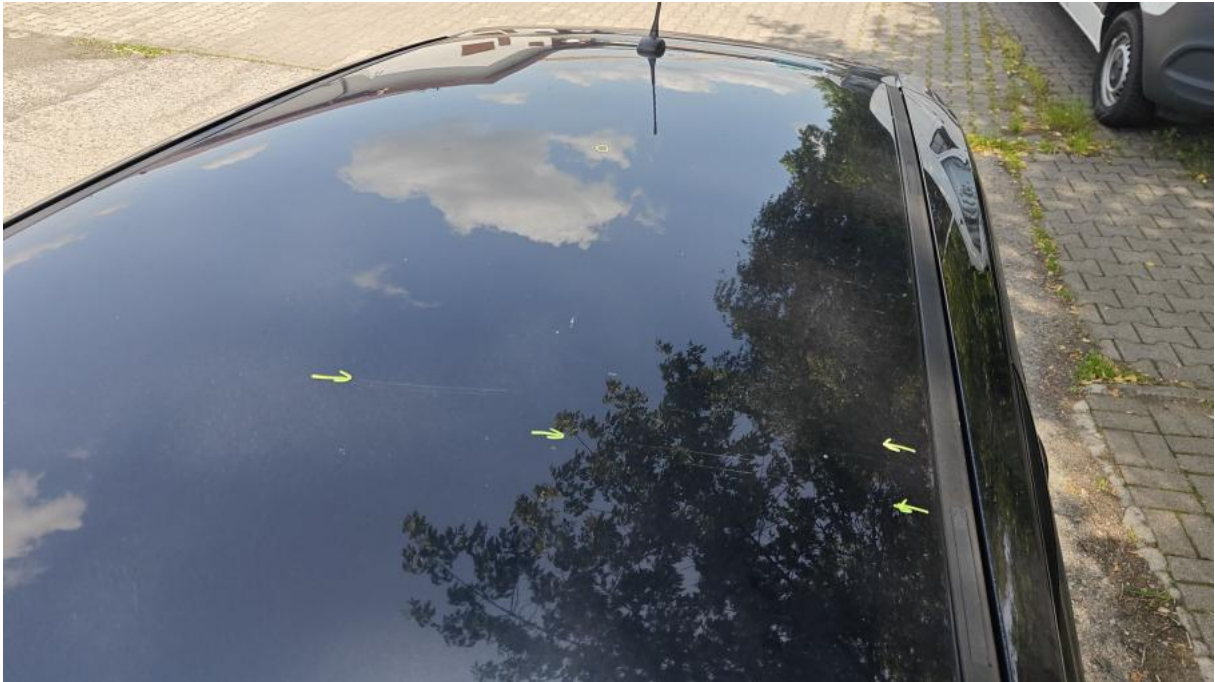
**Fot. 63**

Dach - zdjęcie pogładowe 1

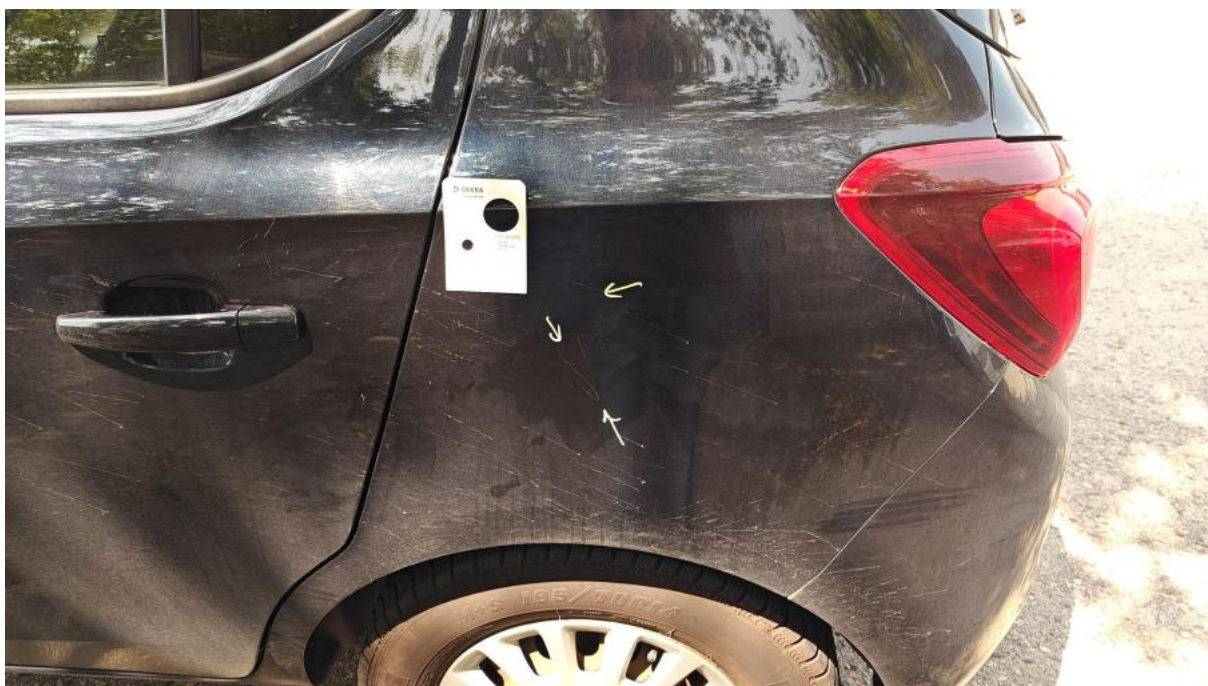
**Fot. 67**

Błotnik tylny L / Ściana boczna L - zdjęcie poglądowe 1

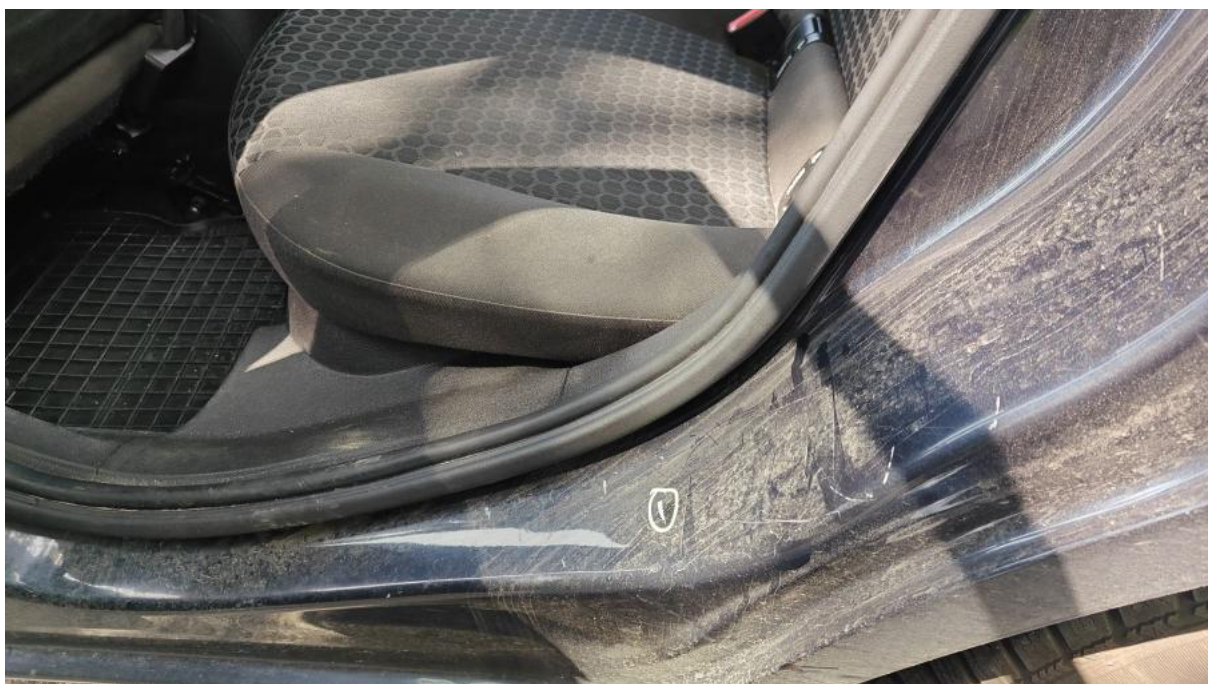
**Fot. 68**

Błotnik tylny L / Ściana boczna L - zdjęcie poglądowe 2

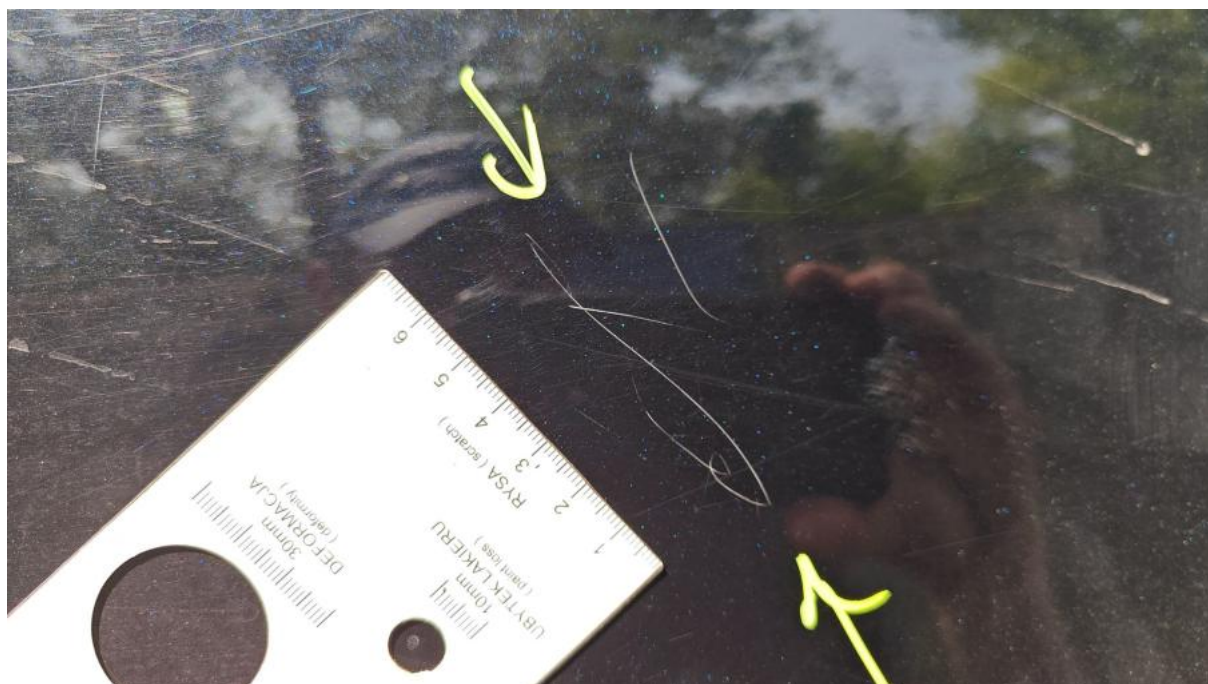
**Fot. 69**

Błotnik tylny L / Ściana boczna L - Rysa/odprysk 1

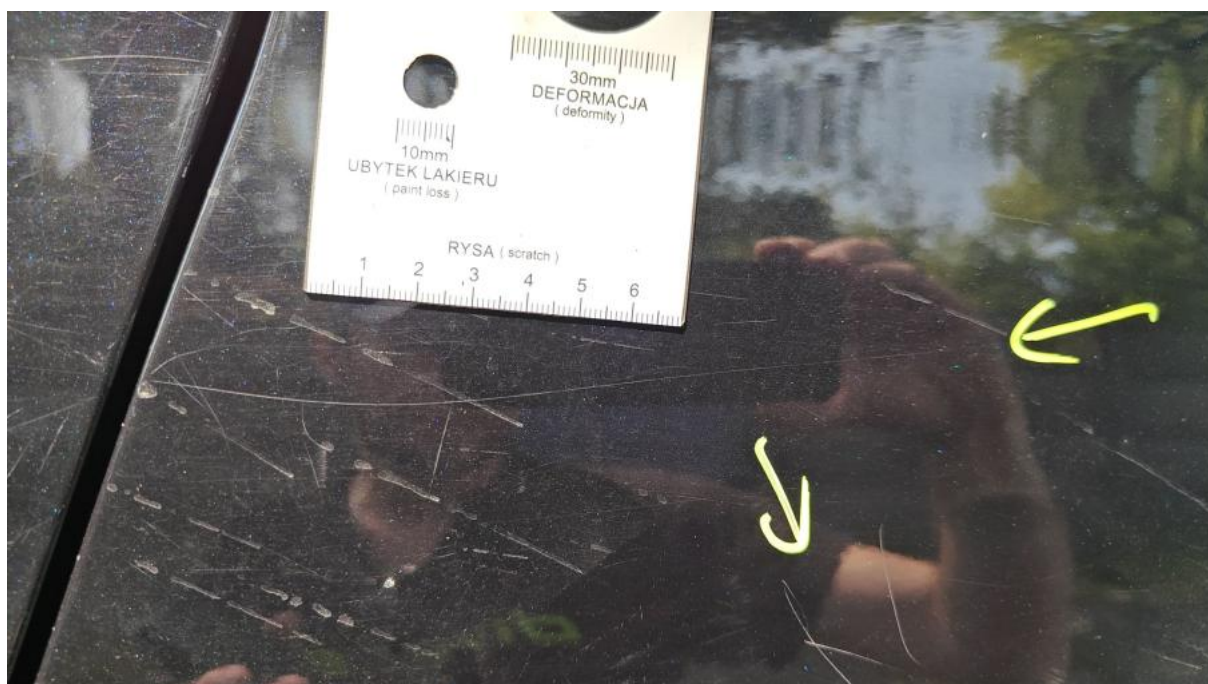
**Fot. 70**

Błotnik tylny L / Ściana boczna L - Rysa/odprysk 2

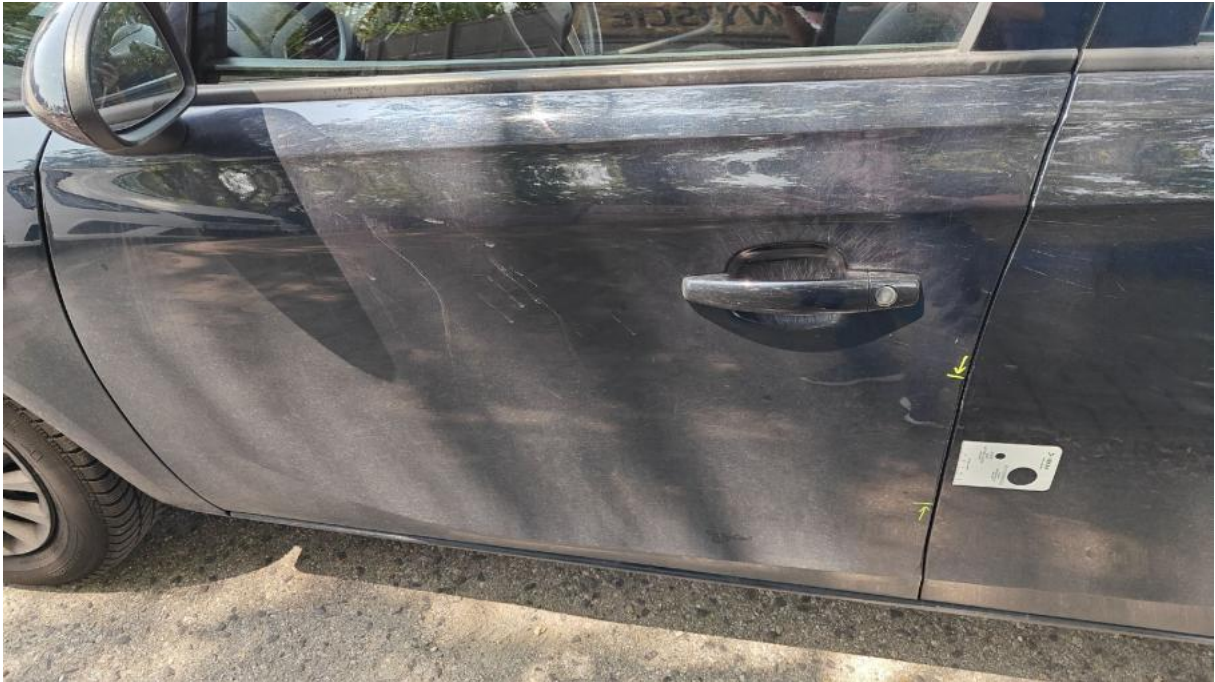
**Fot. 73**

Drzwi przed L - zdjęcie poglądowe 1

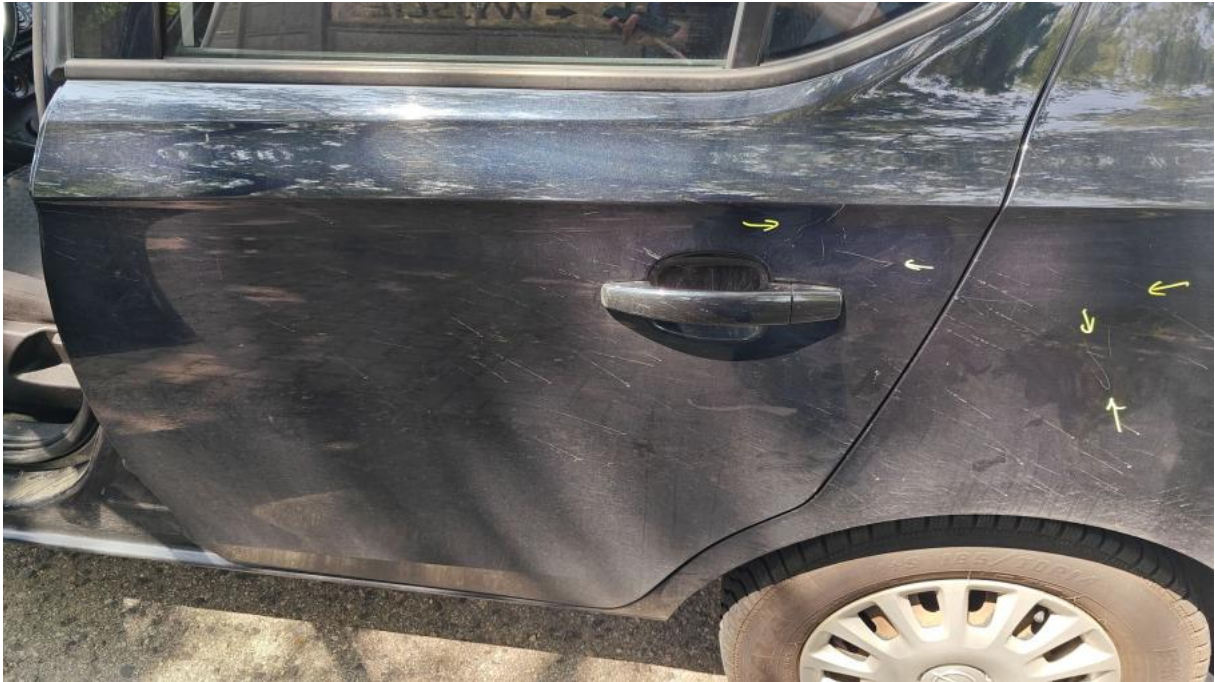
**Fot. 75**

Drzwi tylne L - zdjęcie poglądowe 1

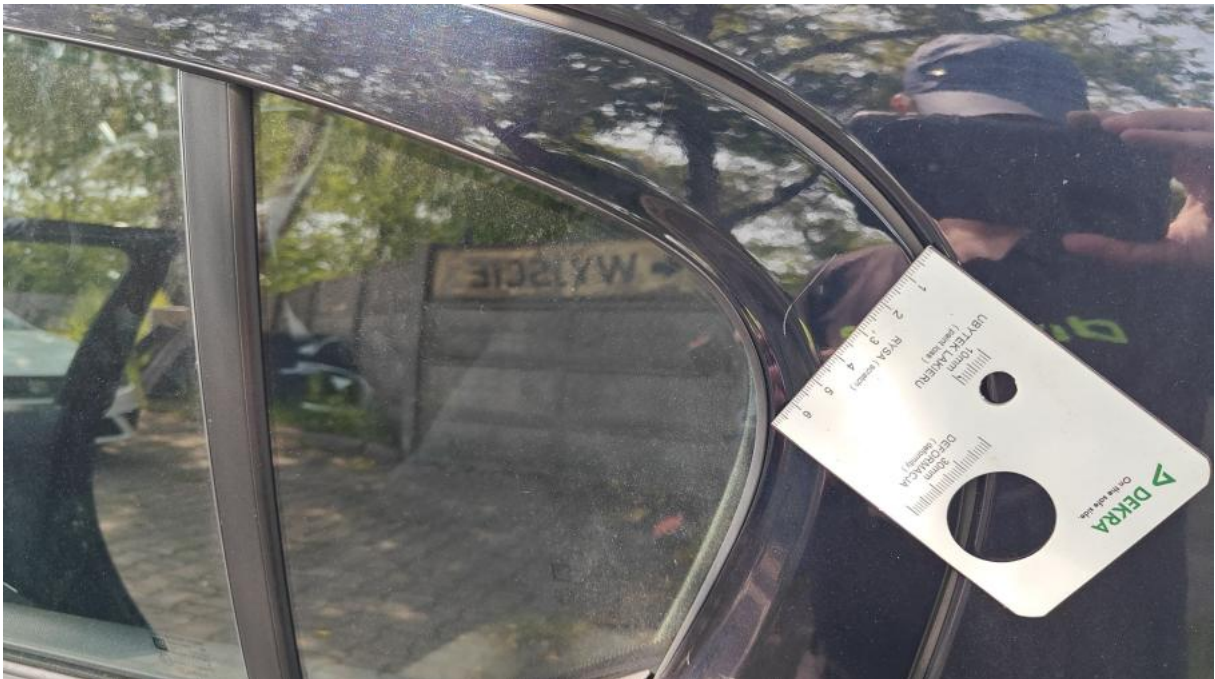
**Fot. 76**

Drzwi tylne L - zdjęcie poglądowe 2

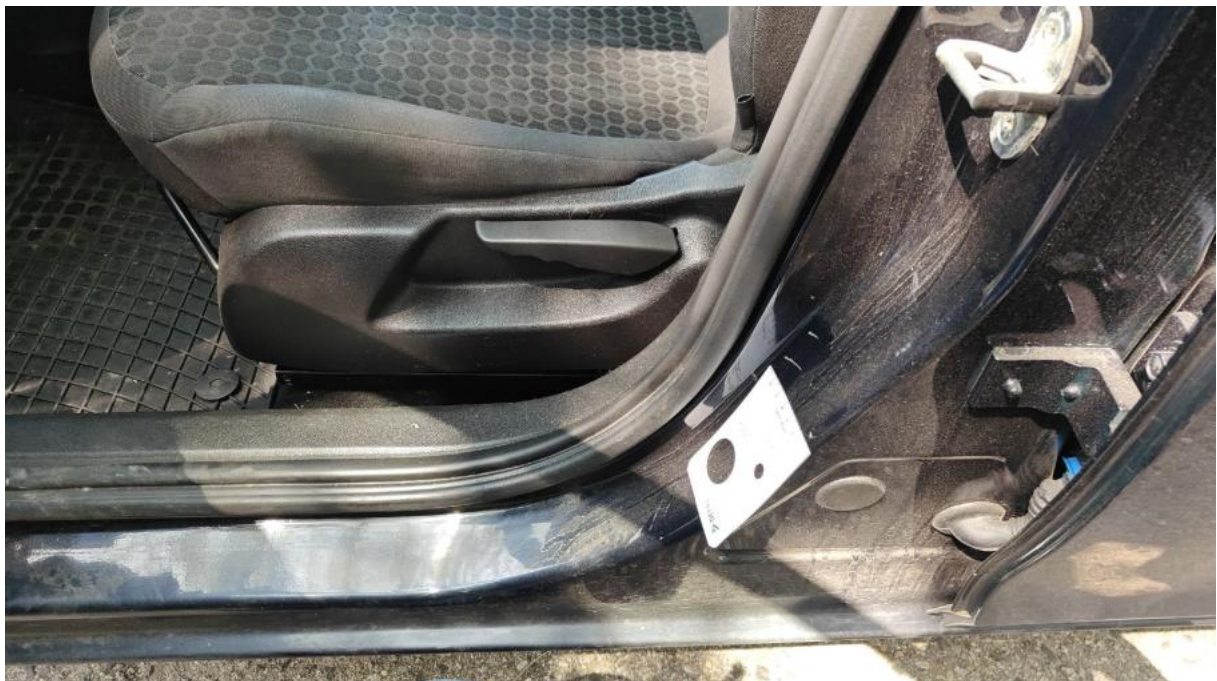
**Fot. 80**

Słupek środkowy L - zdjęcie poglądowe 1

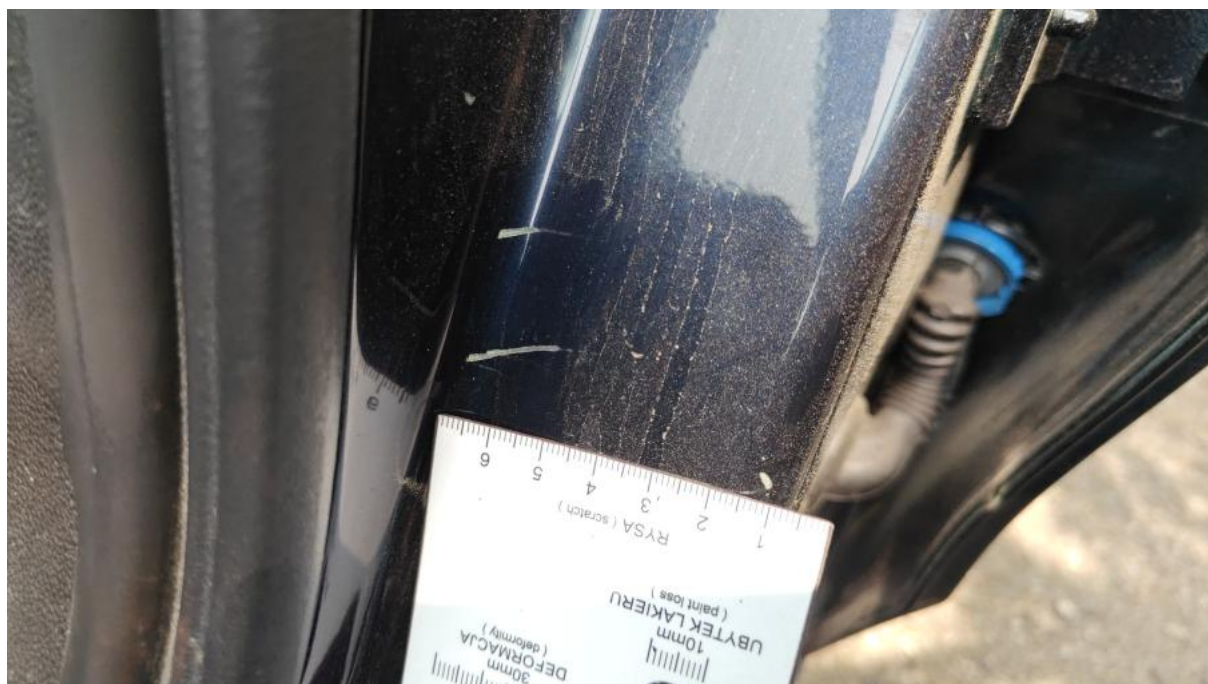
**Fot. 81**

Słupek środkowy L - Rysa/odprysk 1

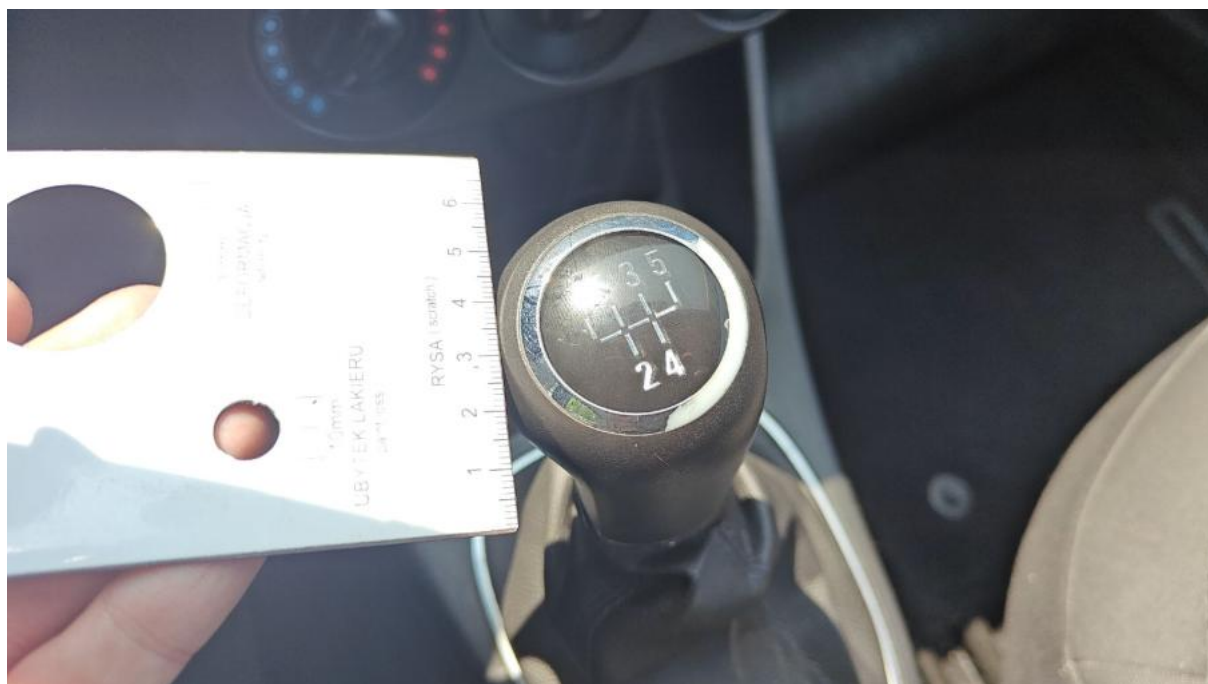
**Fot. 82**

Gałka dźwigni zmiany biegów - Inne 1

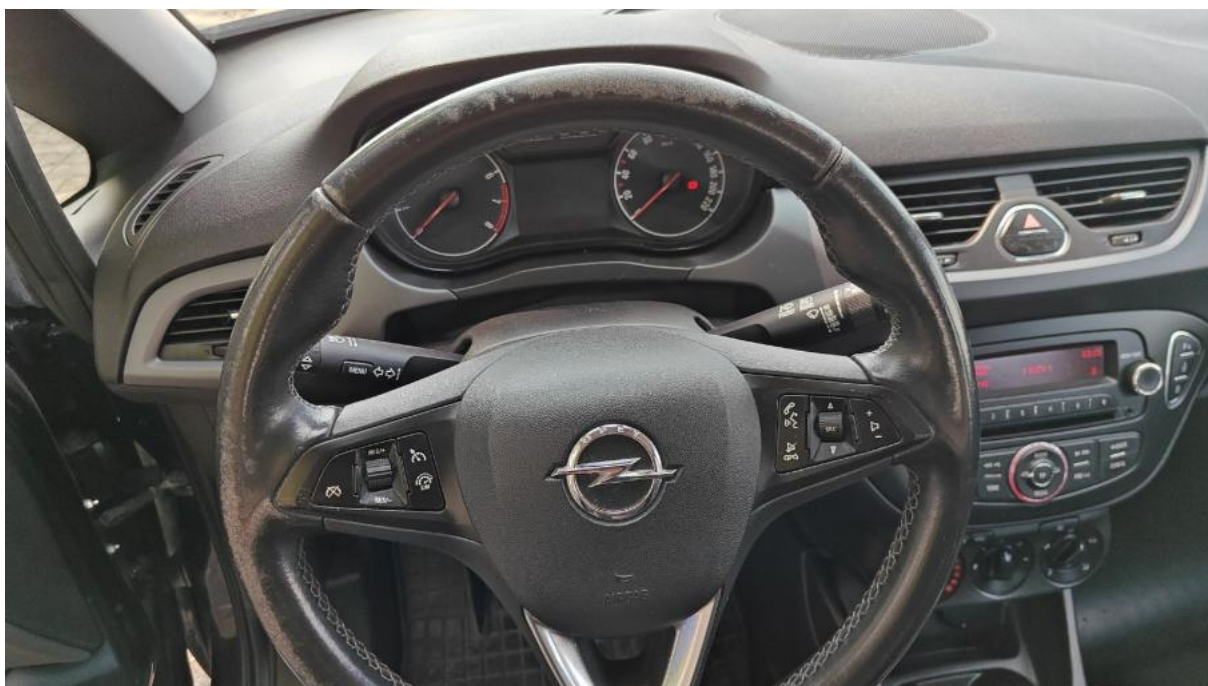
**Fot. 83**

Koło kierownicy - zdjęcie pogładowe 1

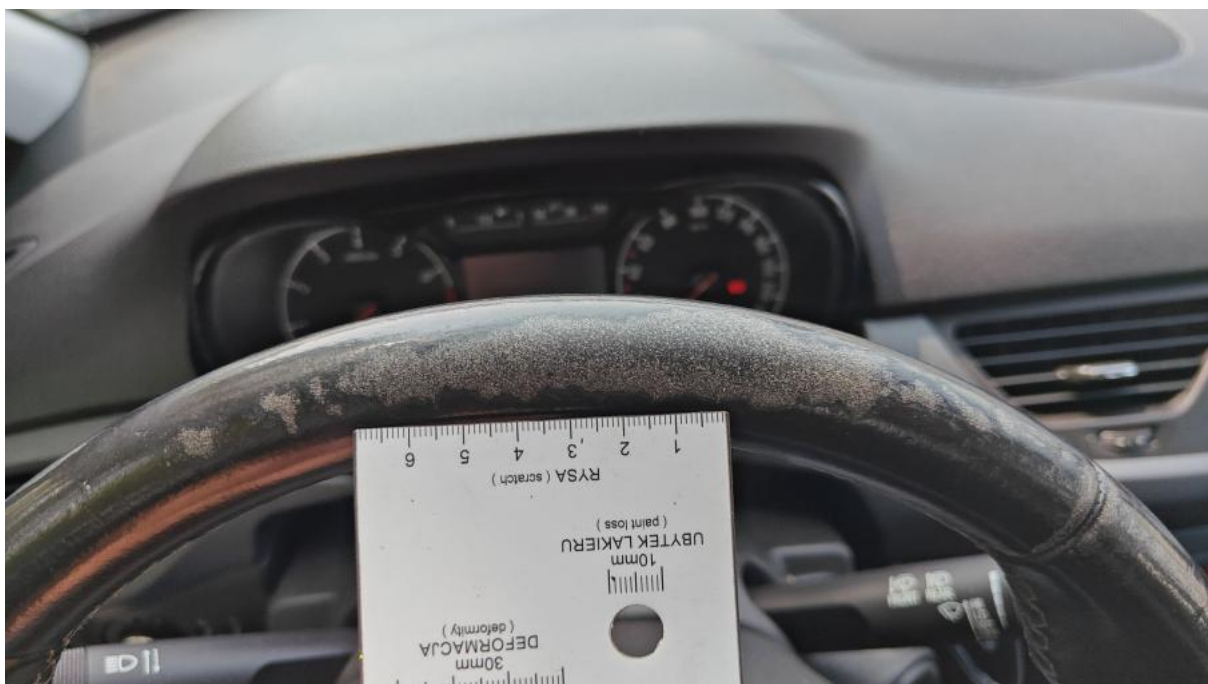
**Fot. 84**

| 16 | Kierownica przystosowana do Airbag | ubytki materiału | | |

Koło kierownicy - Rysa/odprysk 1

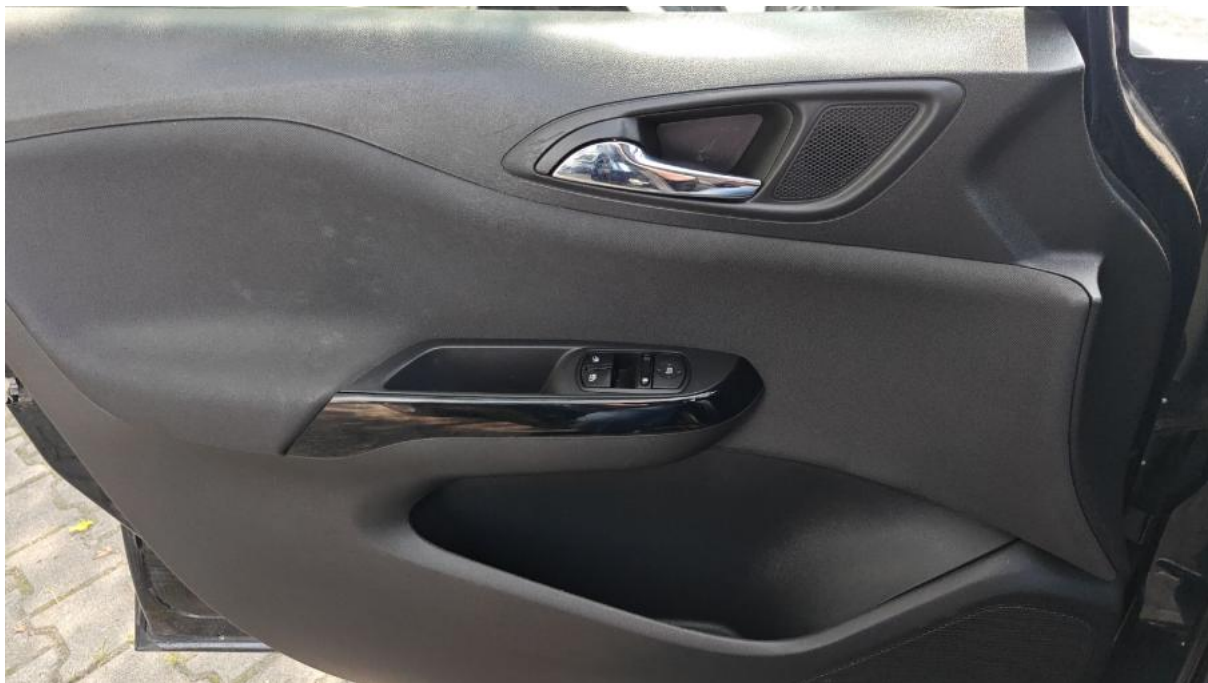
**Fot. 87**

Tapicerka drzwi przednich L - zdjęcie poglądowe 1

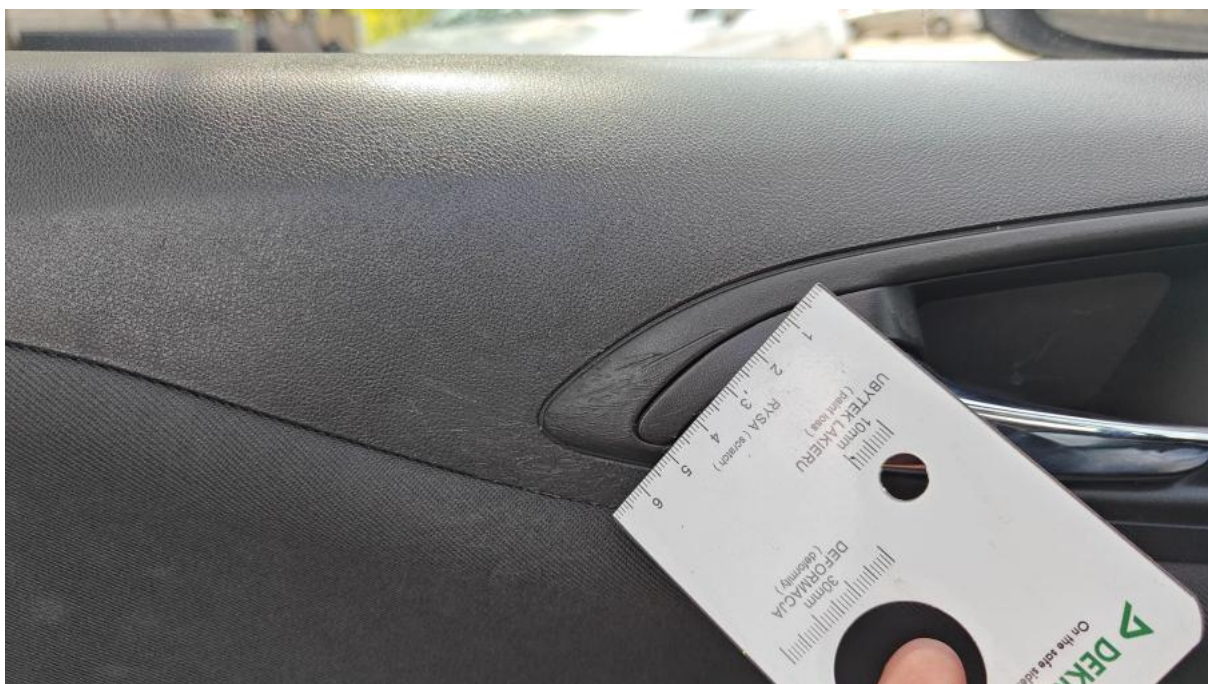
**Fot. 88**

Tapicerka drzwi przednich L - Rysa/odprysk 1
