## Raport z oględzin pojazdu

| Numer raportu | 215273/6/25-11401 | Data raportu | 11-06-2025 |

| Marka, model | OPEL Corsa E Hatchback 14-19 |
| Numer rejestracyjny | WD9986M |

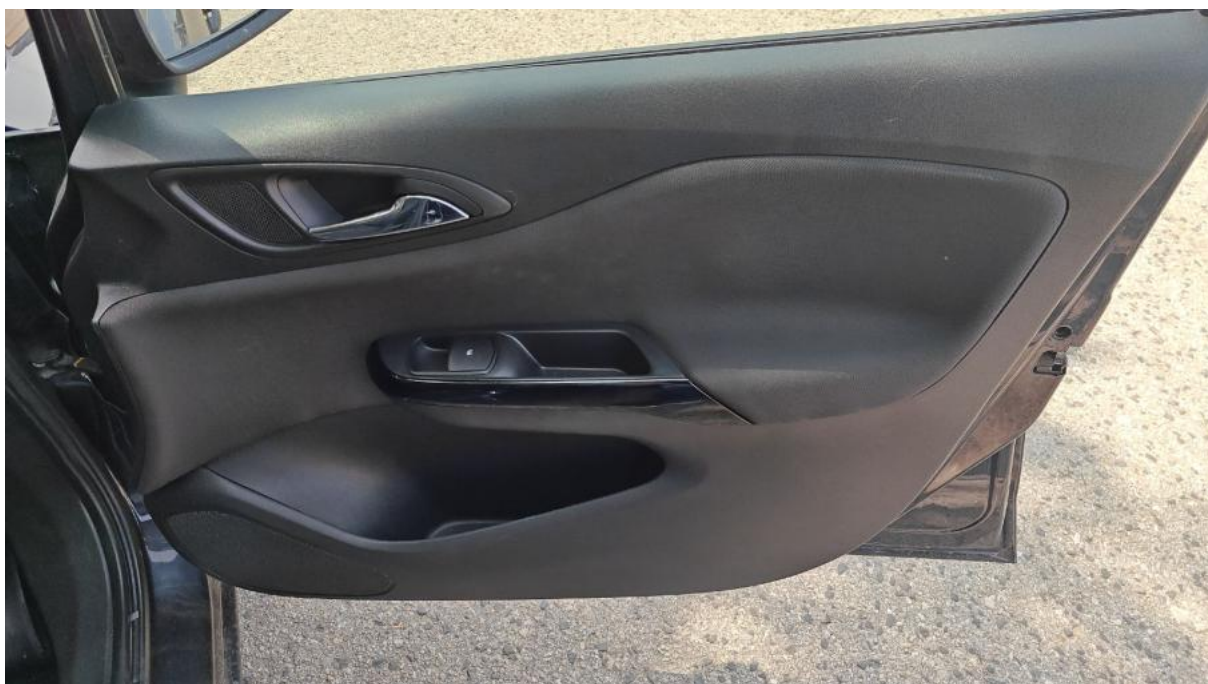
**Fot. 89**

Tapicerka drzwi przednich P - zdjęcie pogładowe 1

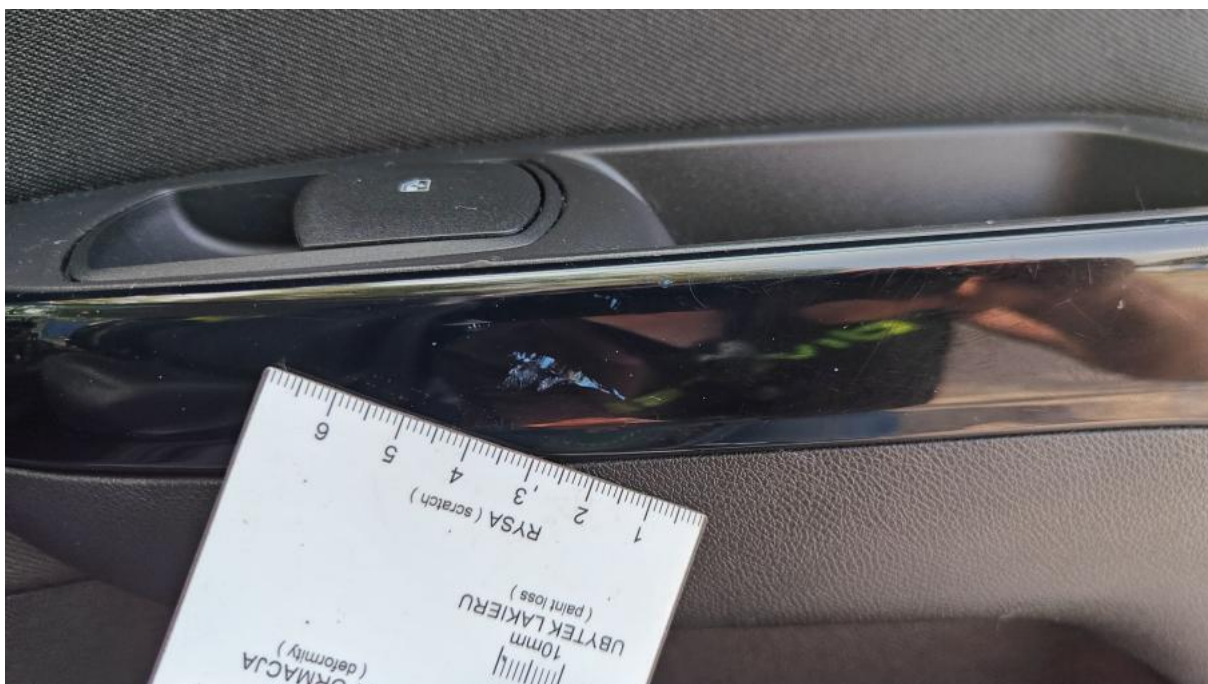
**Fot. 90**

Tapicerka drzwi przednich P - Rysa/odprysk 1

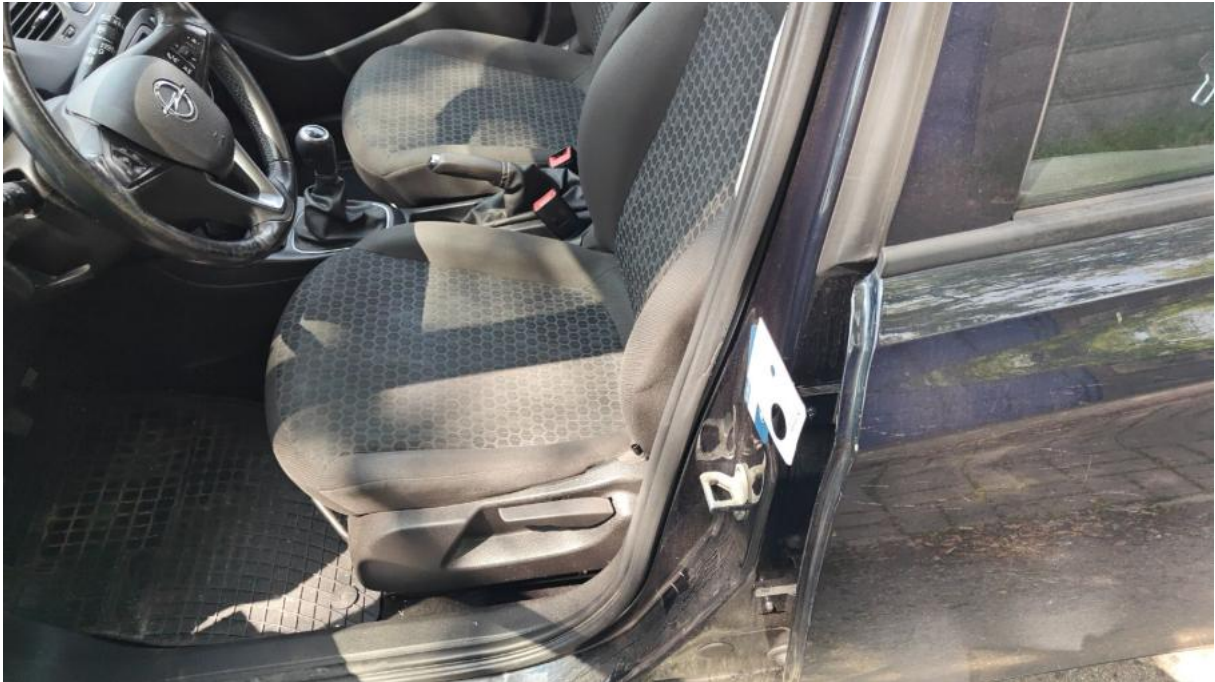
**Fot. 91**

Uszczelka drzwi przednich L - zdjęcie poglądowe 1

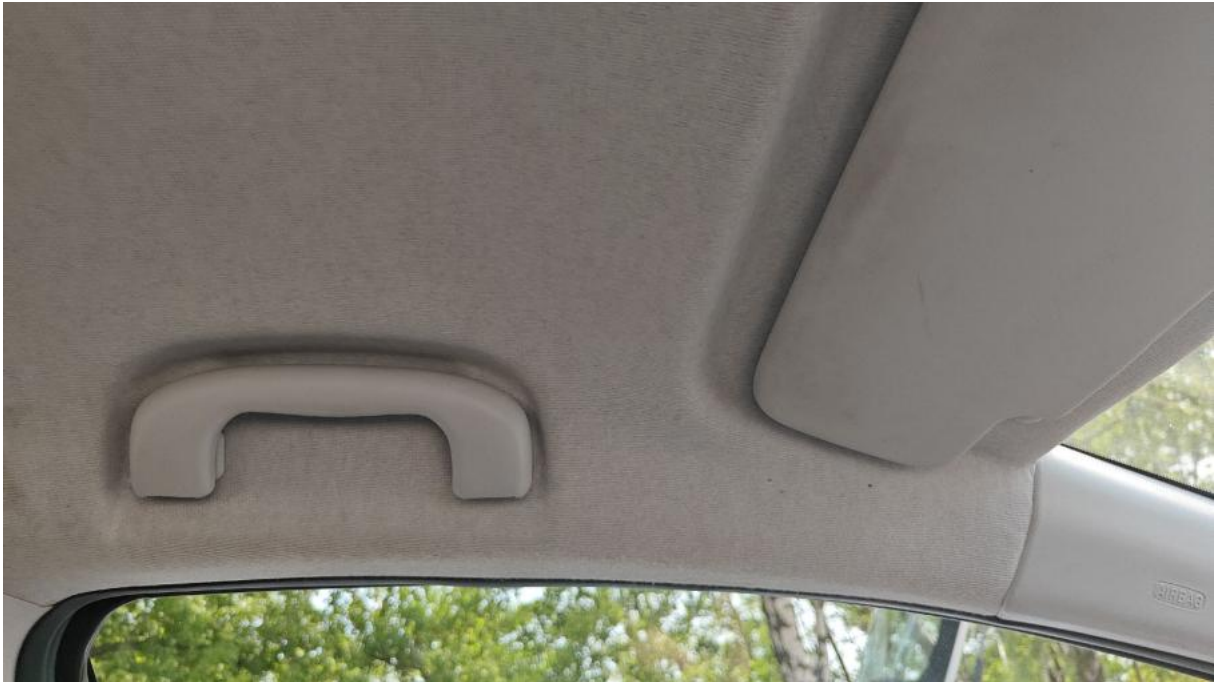
**Fot. 93**

Podsufitka - zdjęcie poglądowe 1

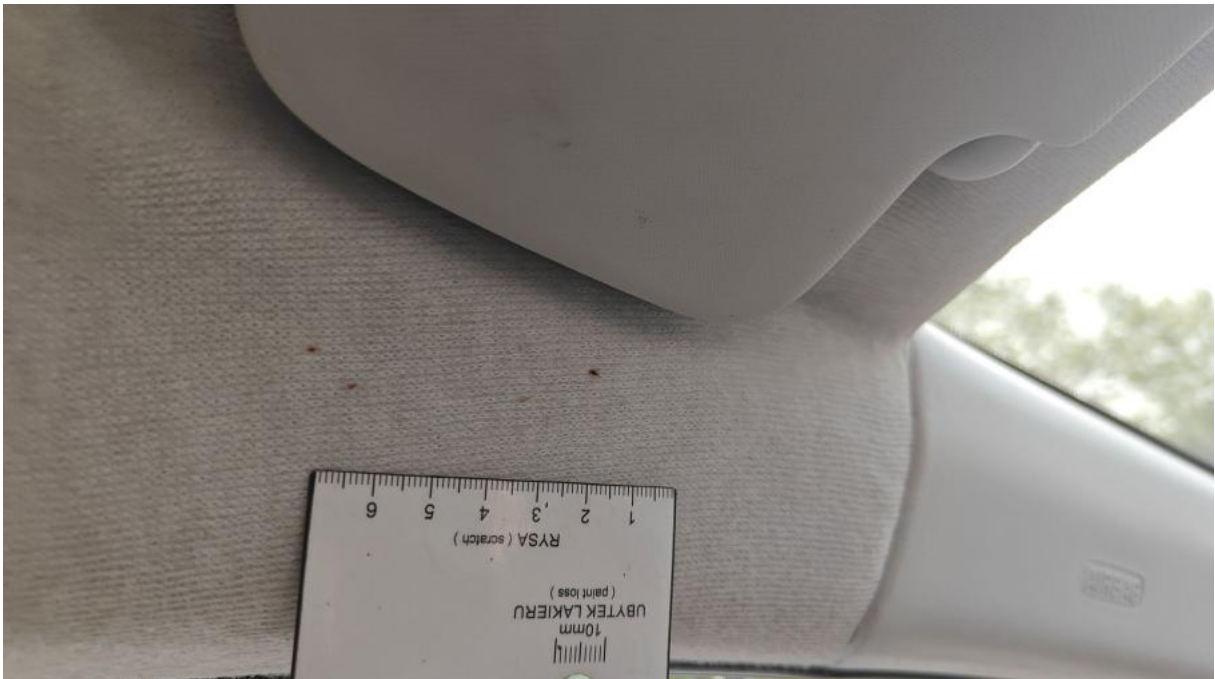
**Fot. 94**

Podsufitka - Inne 1

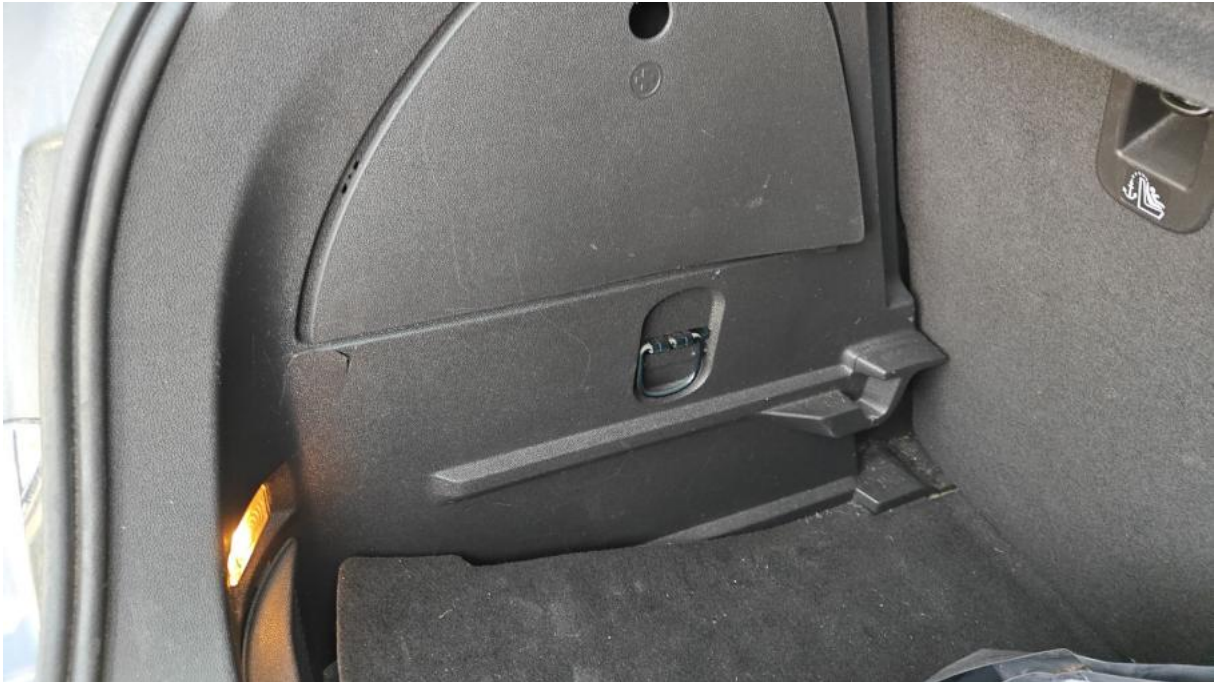
**Fot. 95**

Wykładzina przestrzeni bagażowej - zdjęcie poglądowe 1
