## Raport z oględzin pojazdu

| Numer raportu | 215598/7/25-11401 | Data raportu | 04-07-2025 |

| Marka, model | NISSAN Qashqai 13-17 |
| Numer rejestracyjny | SK710XK |

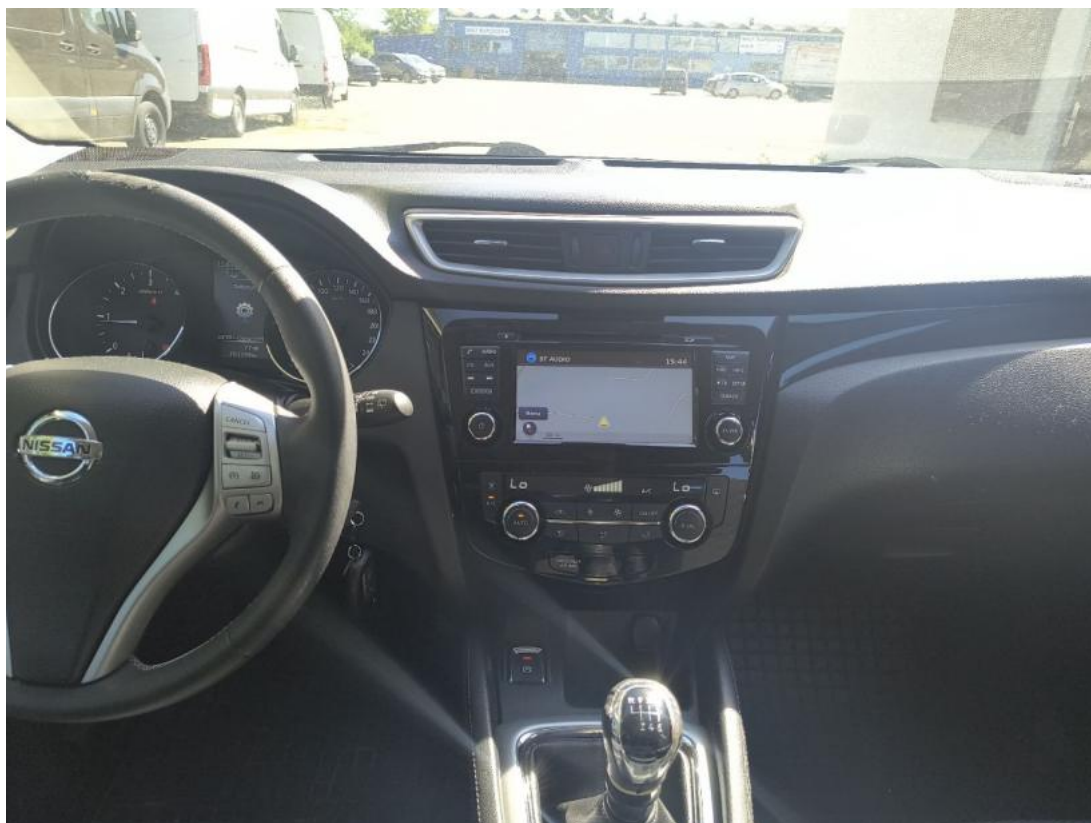
**Fot. 19**

| 18 | Konsola środkowa | zarysowanie | | |

Konsola środkowa

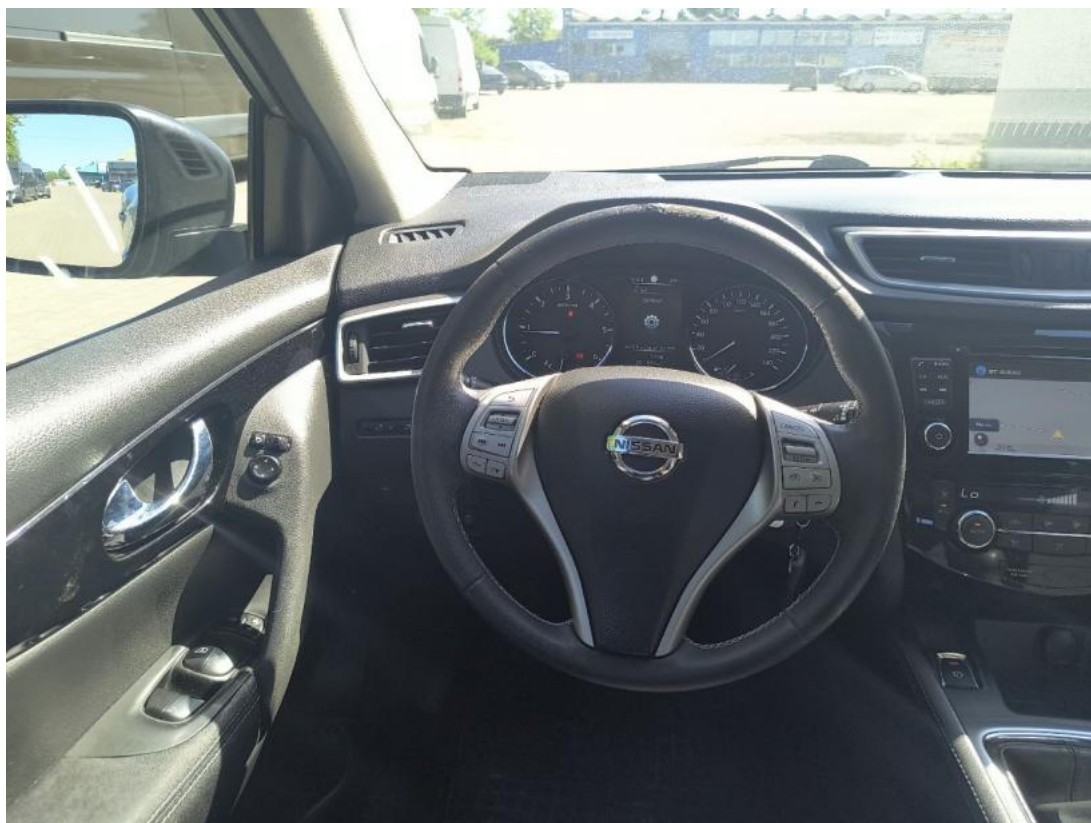
**Fot. 21**

| Poz. | Nazwa pozycji | Opis uszkodzeń | Kwalifik. | Naprawa [rbg] |
|---|---|---|---|---|
| 1 | Kierownica skórzana z Airbag | rozerwanie | WY | 0.8 |

Kierownica (na wprost)

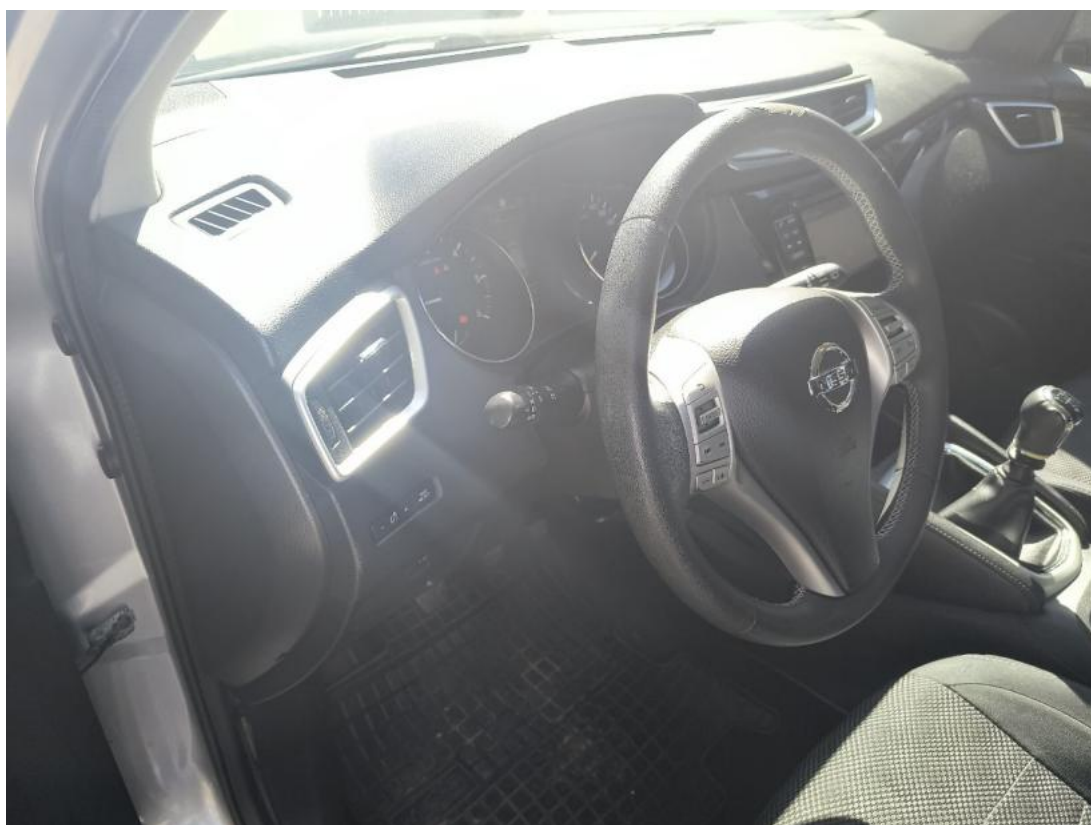
**Fot. 22**

Kierownica z lewej strony

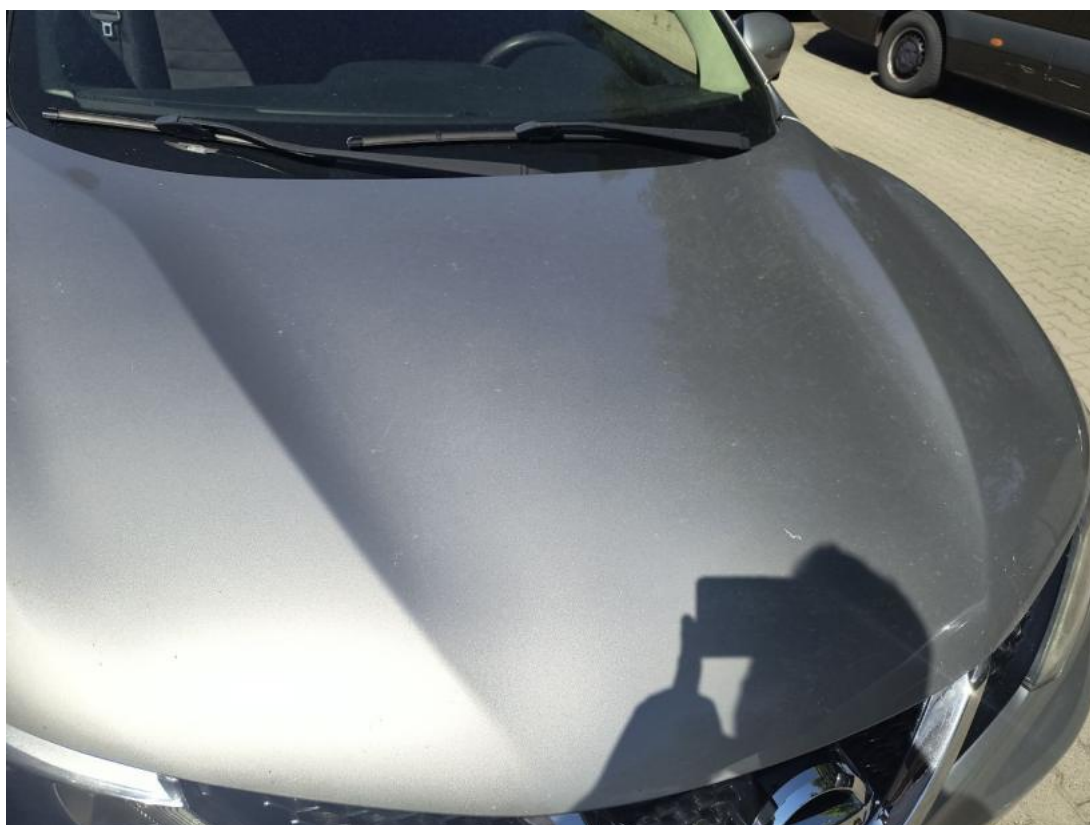
**Fot. 36**

| Poz. | Nazwa pozycji | Opis uszkodzeń | Kwalifik. | Naprawa [rbg] |
|---|---|---|---|---|
| 4 | Pokrywa przednia | rysa/odprysk | NA | 0.5 |

Pokrywa komory silnika - zdjęcie poglądowe 1

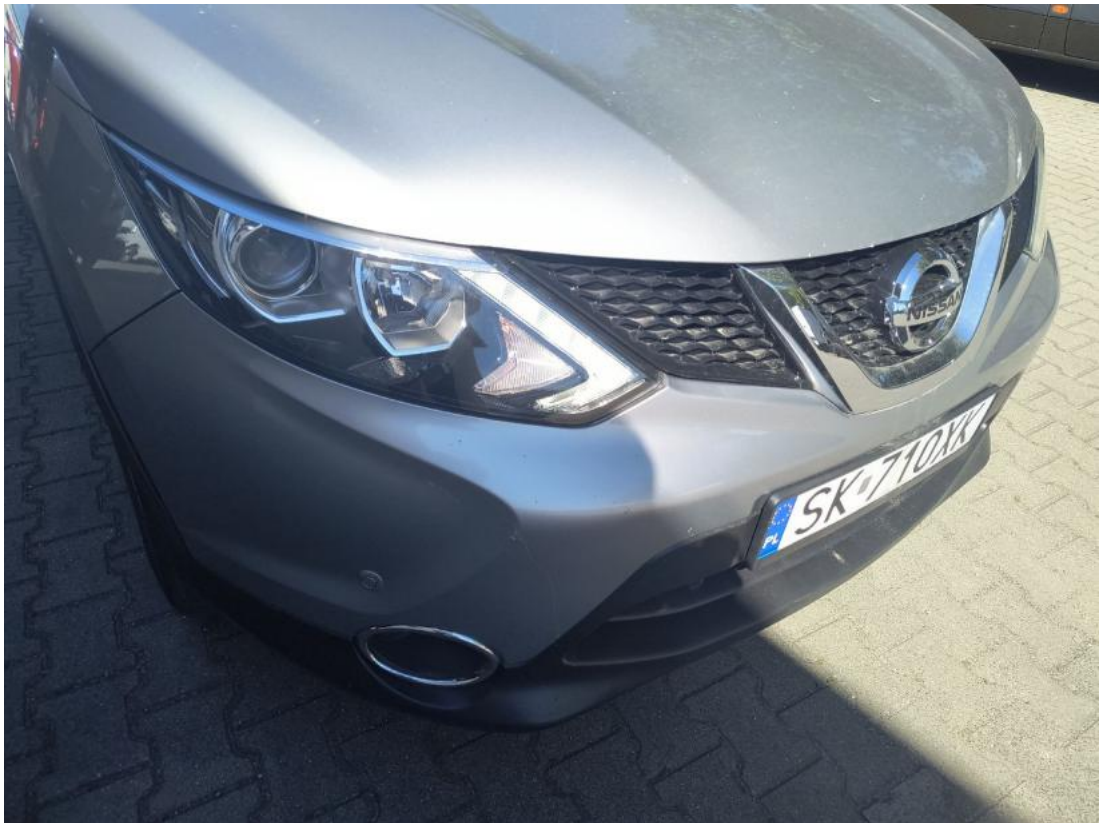
**Fot. 39**

| Poz. | Nazwa pozycji | Opis uszkodzeń | Kwalifik. | Naprawa [rbg] |
|---|---|---|---|---|
| 2 | Okładzina zderzaka przedniego | rysa/odprysk | NA | 1 |

Zderzak - zdjęcie pogładowe 1

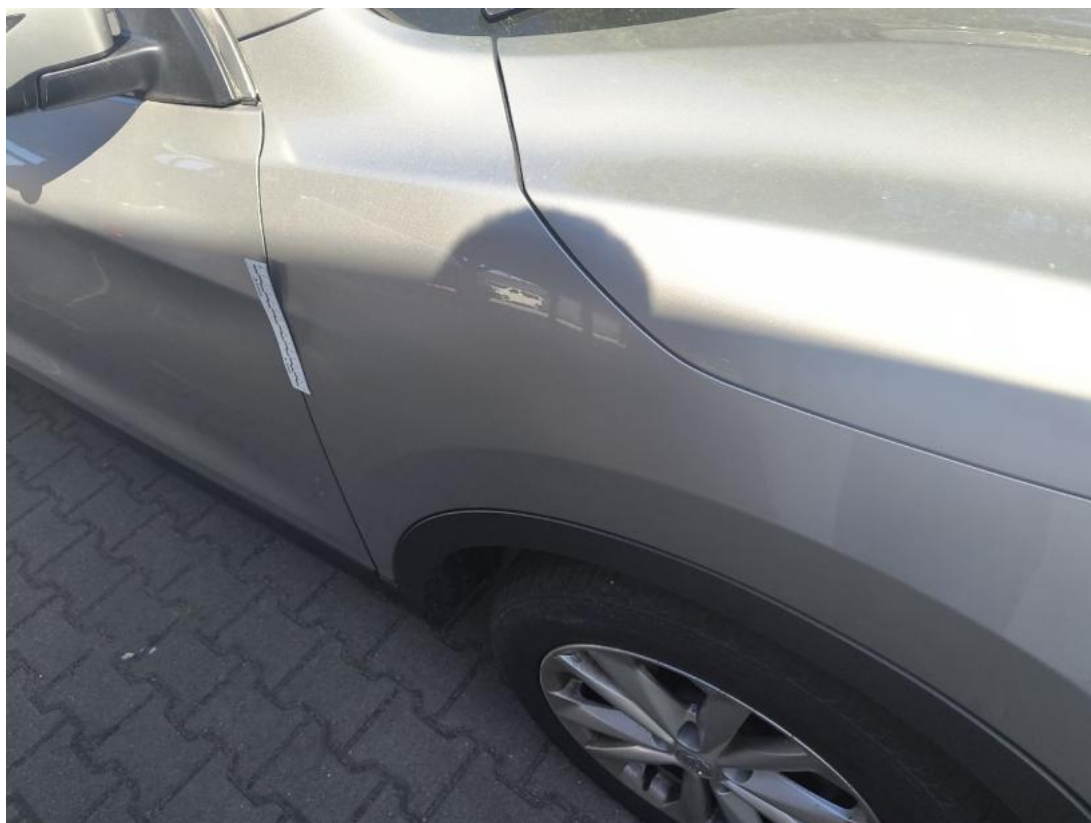
**Fot. 43**

Błotnik przedni P - zdjęcie pogładowe 1

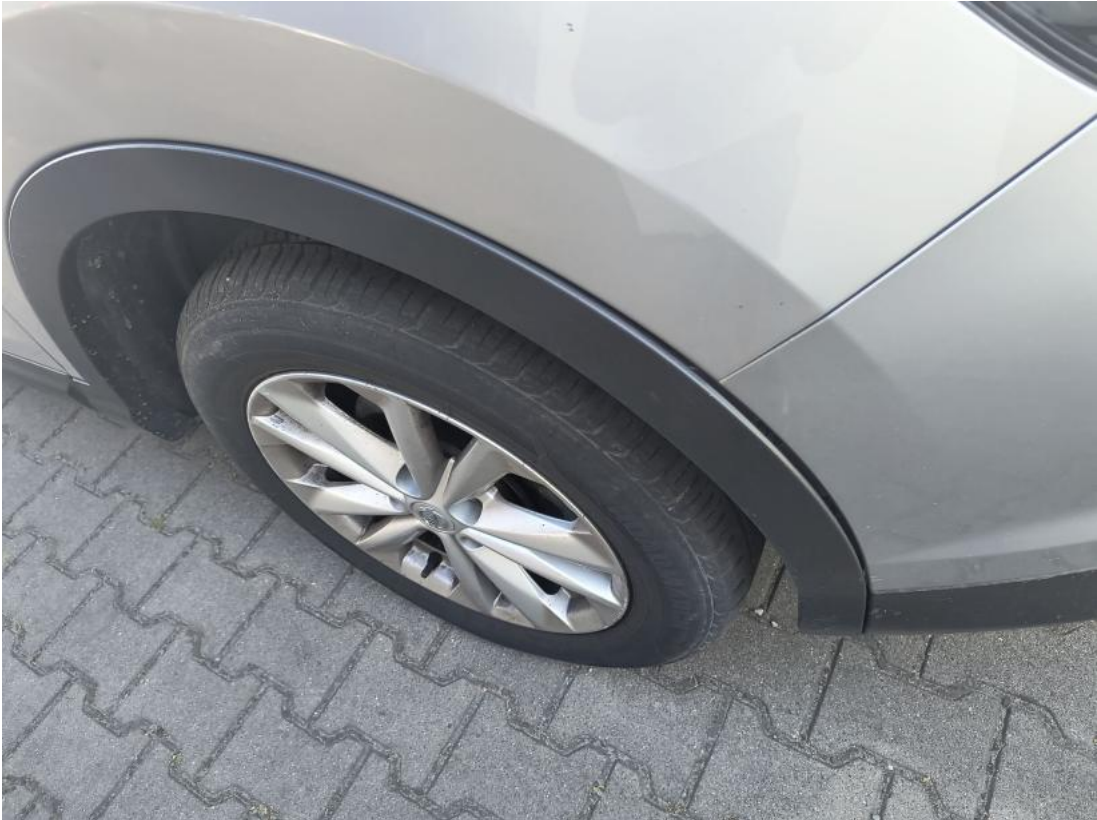
**Fot. 45**

| Poz. | Nazwa pozycji | Opis uszkodzeń | Kwalifik. | Naprawa [rbg] |
|---|---|---|---|---|
| 3 | Listwa ochronna rantu błotnika R | niewłaściwe pasowanie | NA | 0.2 |

Listwa krawędzi błotnika prz P - zdjęcie pogładowe 1

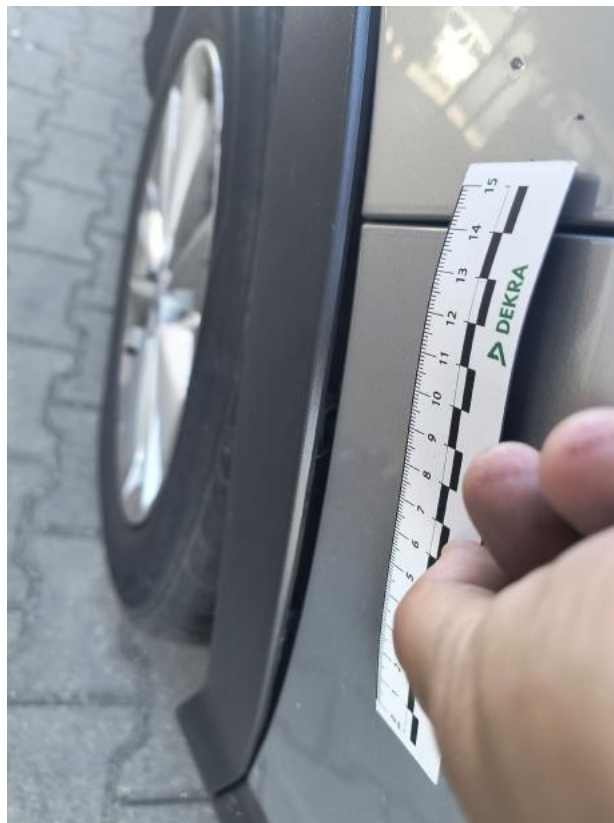
**Fot. 46**

Listwa krawędzi błotnika prz P - Wgniecenie/odkształcenie 1

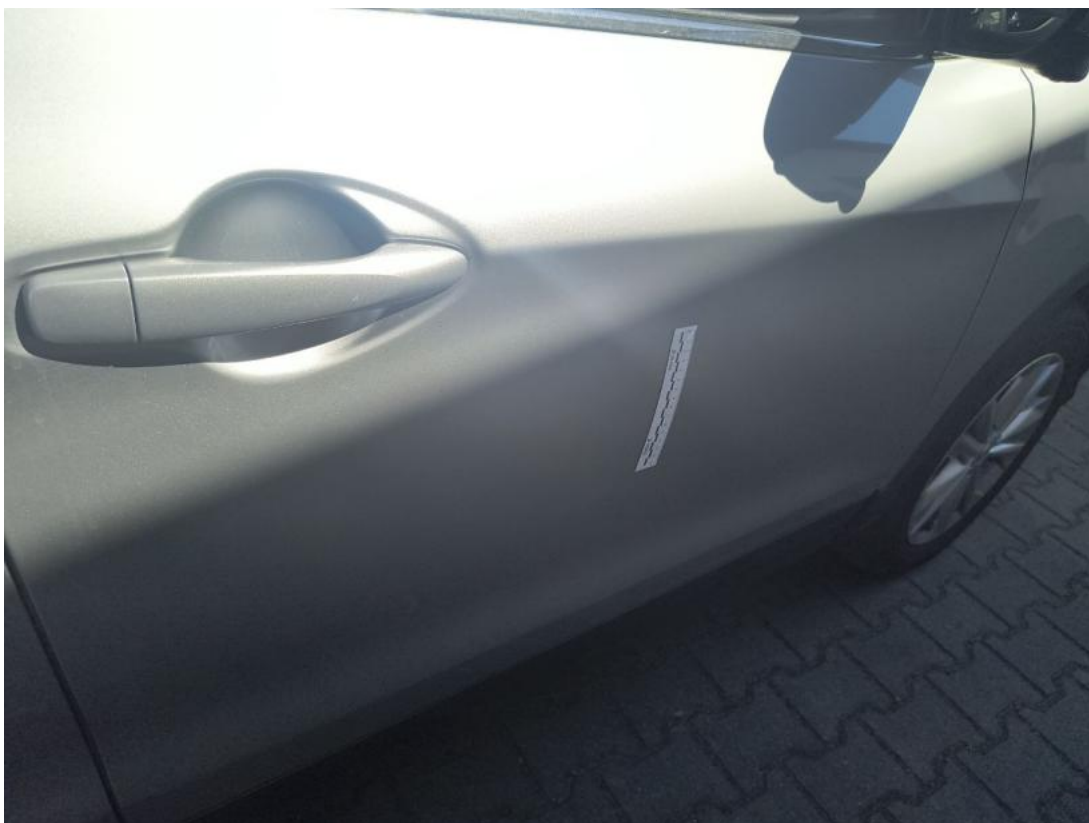
**Fot. 47**

| 11 | Drzwi przednie (nieuzbrojone) R | rysa/odprysk | | |

Drzwi przednie P - zdjęcie pogładowe 1

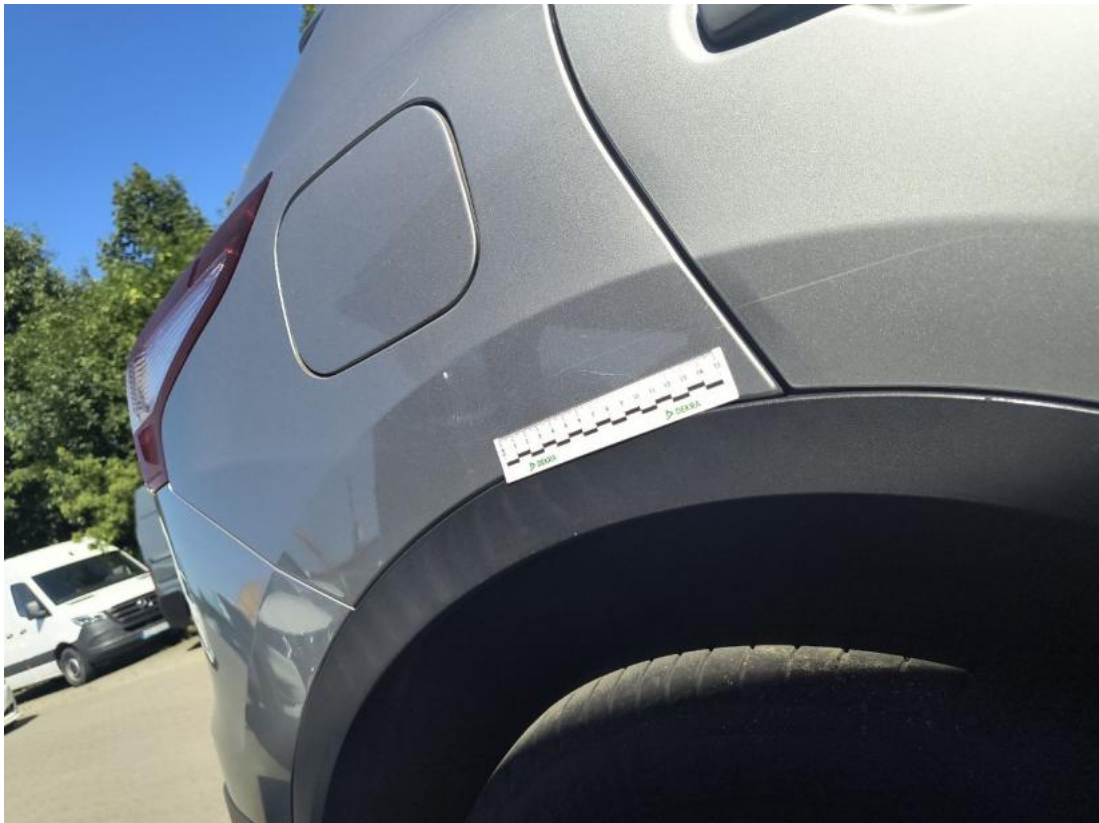
**Fot. 50**

Drzwi tylne P - Rysa/odprysk 1

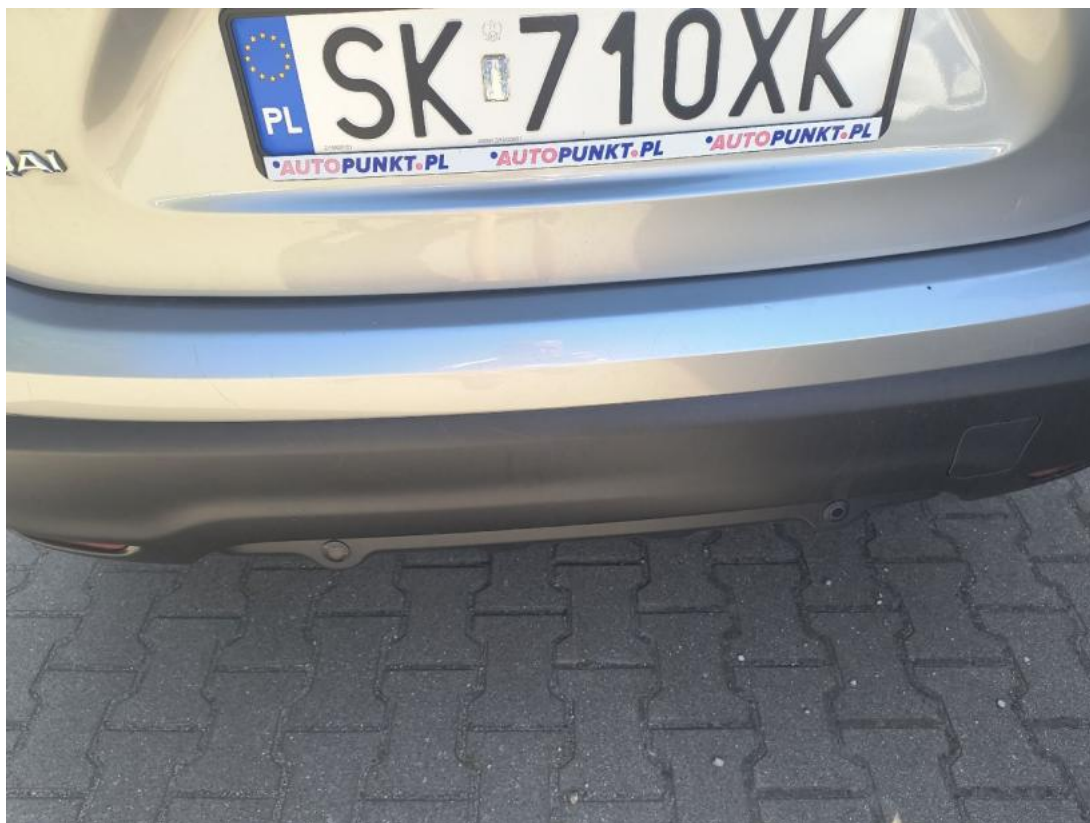
**Fot. 56**

Pokrywy bagażnika - Rysa/odprysk 1

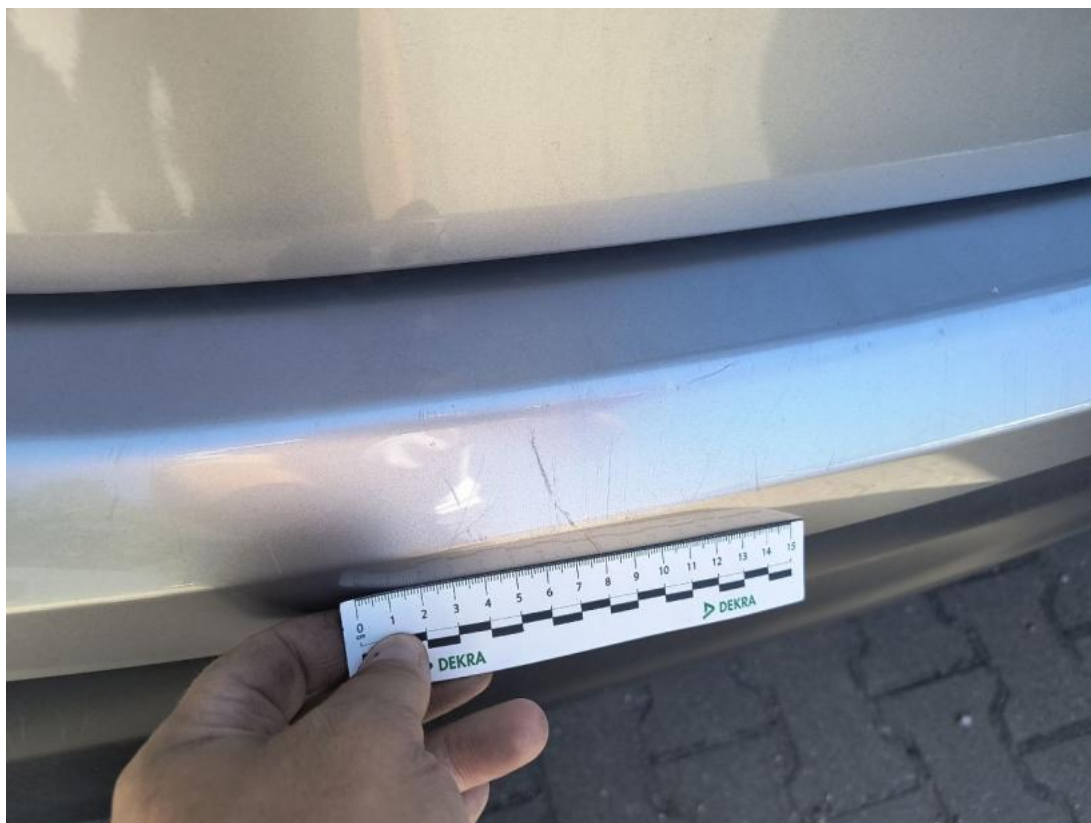
**Fot. 58**

Zderzak tylny - Rysa/odprysk 1

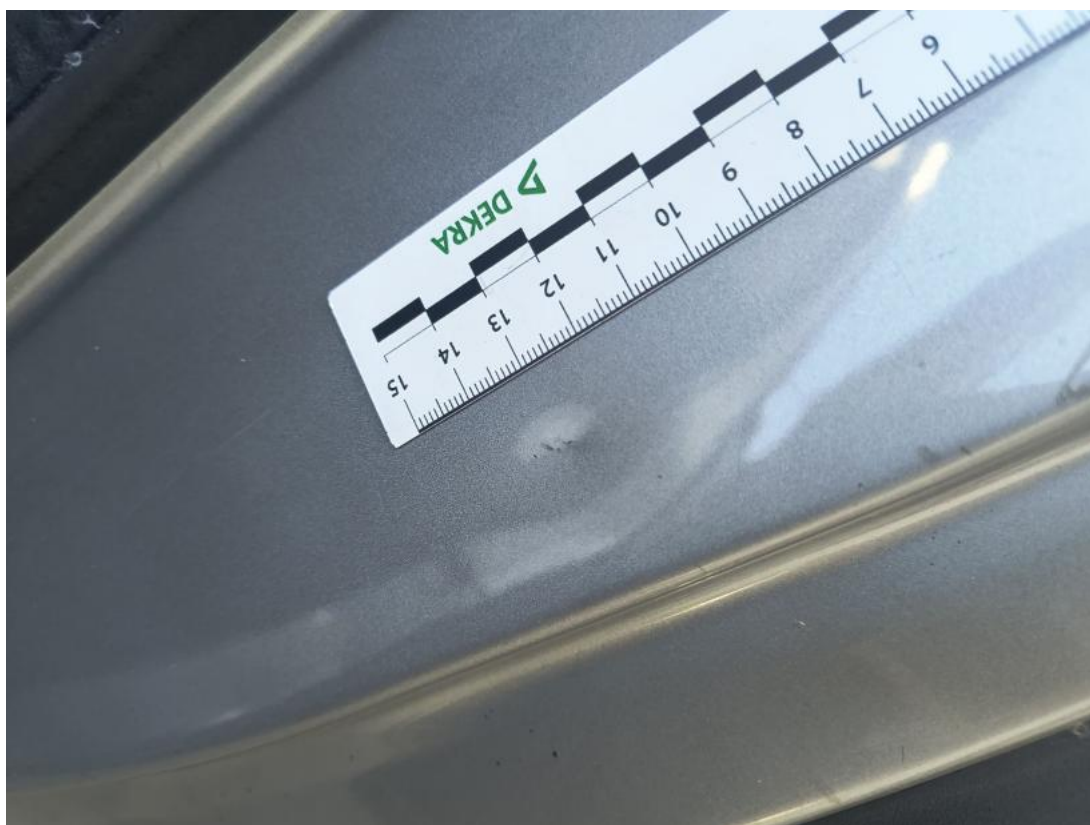
**Fot. 63**

Błotnik tylny L / Ściana boczna L - Rysa/odprysk 2

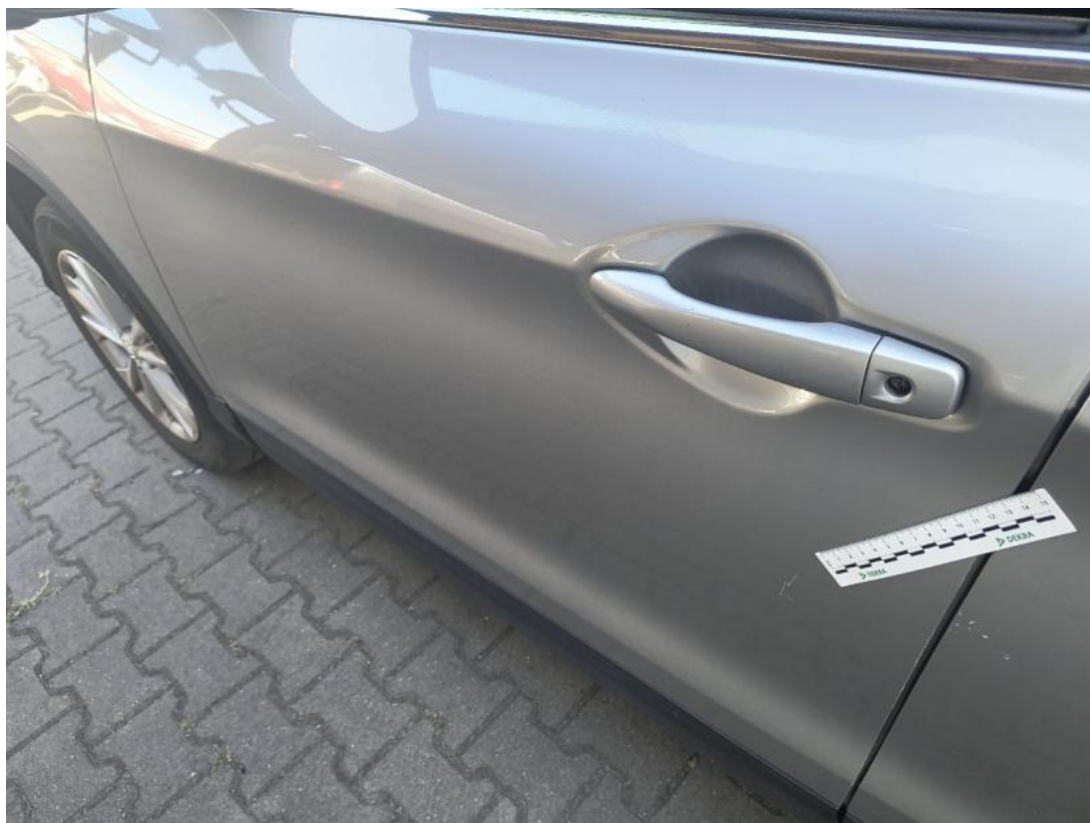
**Fot. 64**

Błotnik tylny L / Ściana boczna L - Wgniecenie/odkształcenie 1

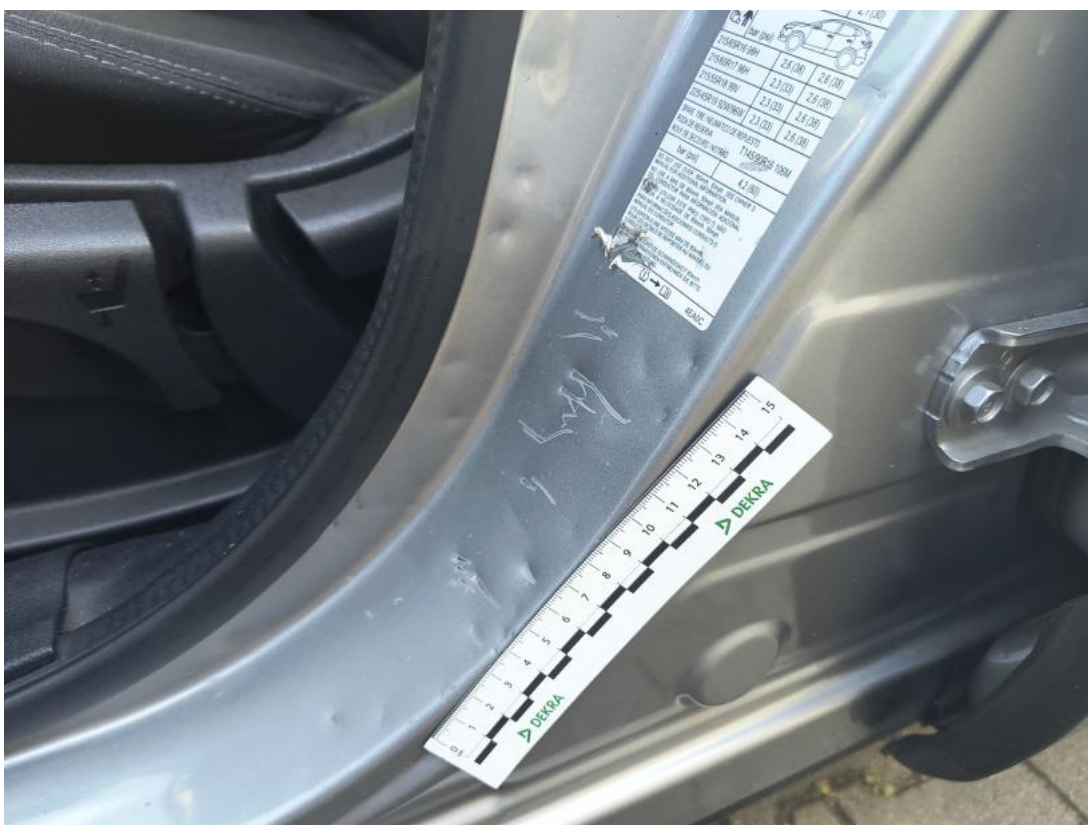
**Fot. 73**

Słupek środkowy L - zdjęcie poglądowe 1

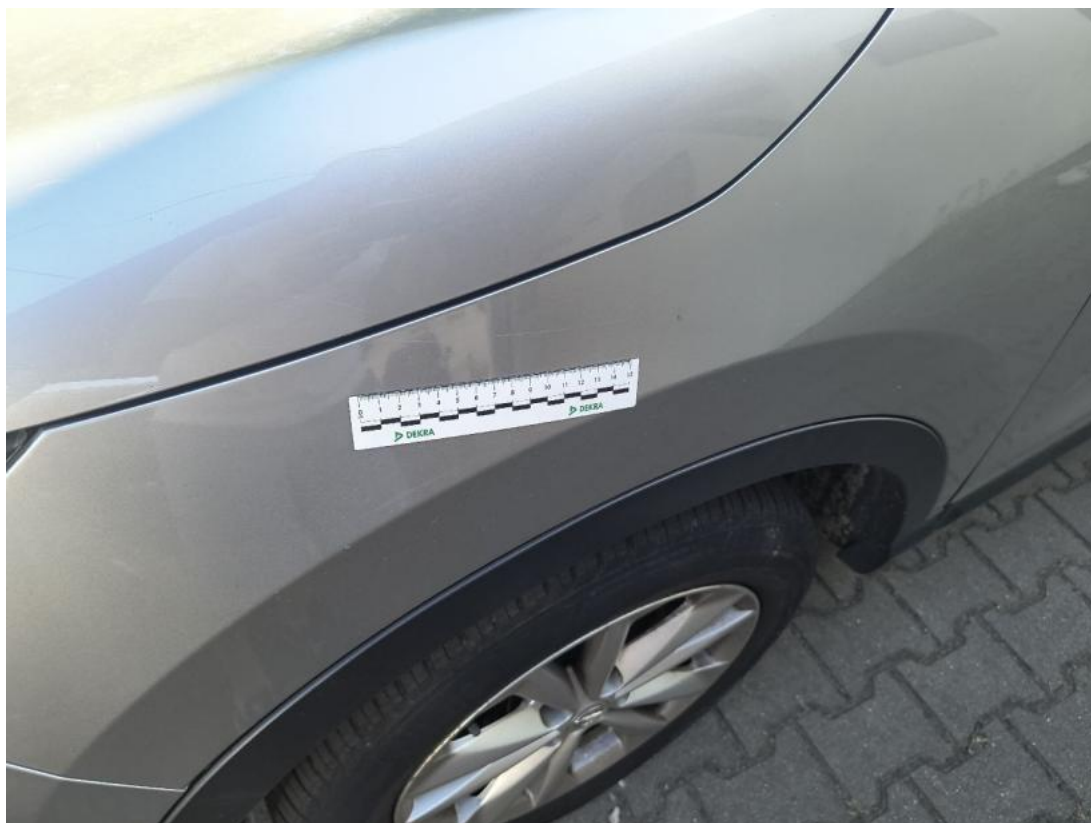
**Fot. 74**

Słupek środkowy L - Wgniecenie/odkształcenie 1

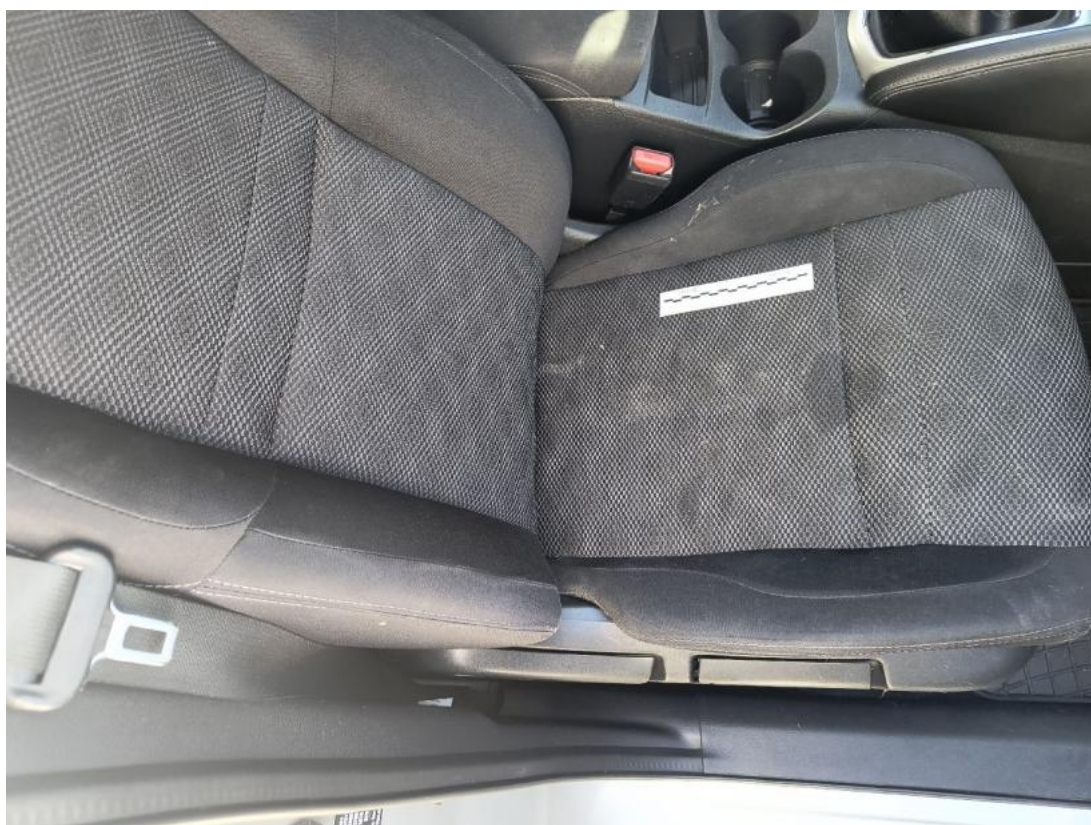
**Fot. 86**

Fotel prz. lew. - zdjęcie poglądowe 1

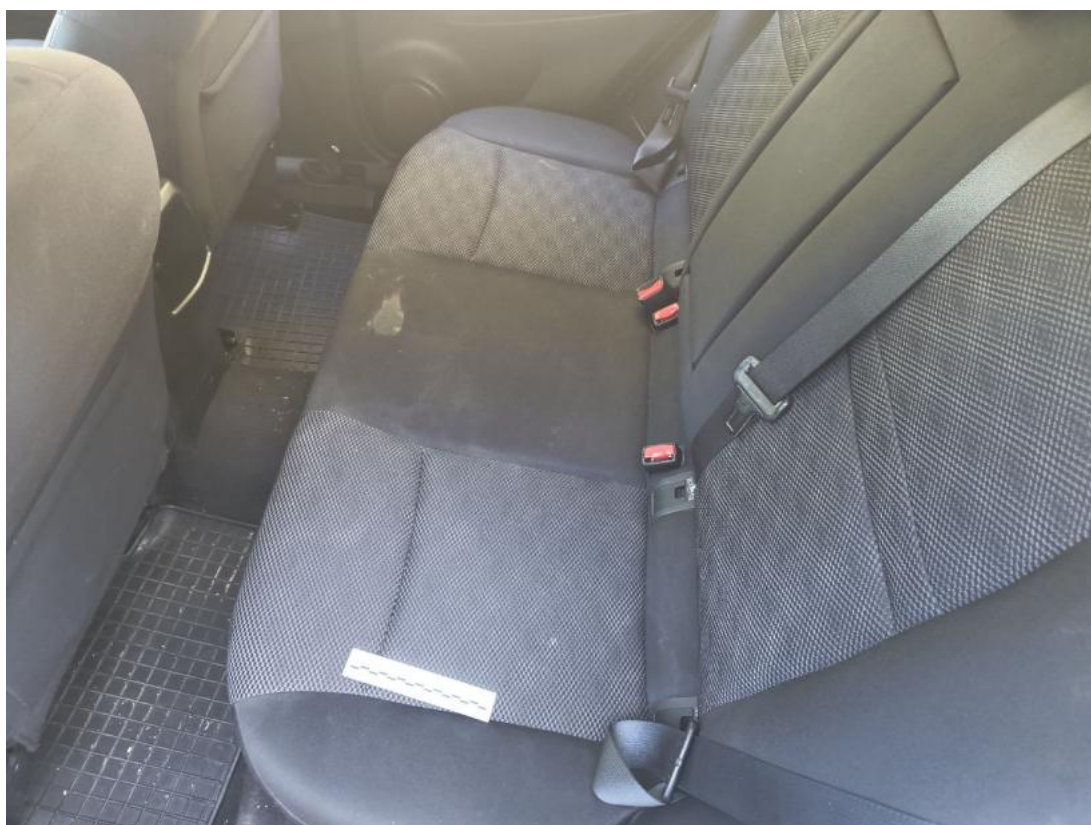
**Fot. 89**

Fotel prz. praw. - Inne 1

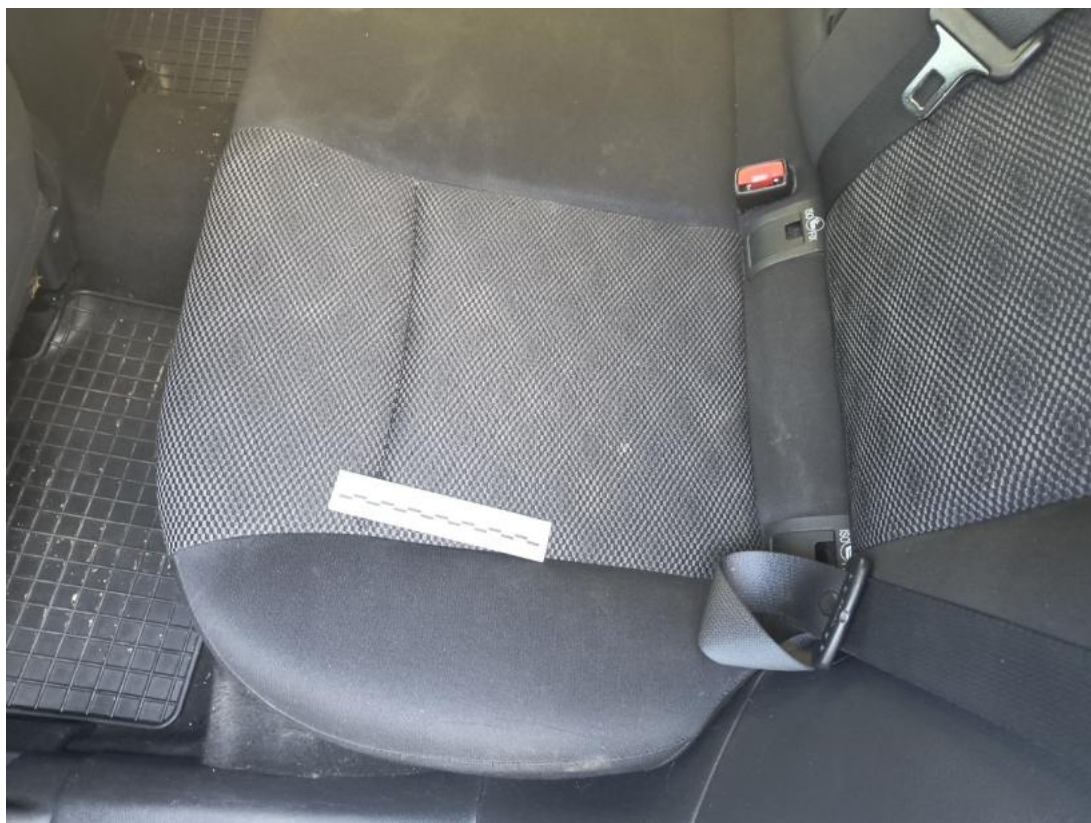
**Fot. 92**

Kanapa tyl. - Inne 2

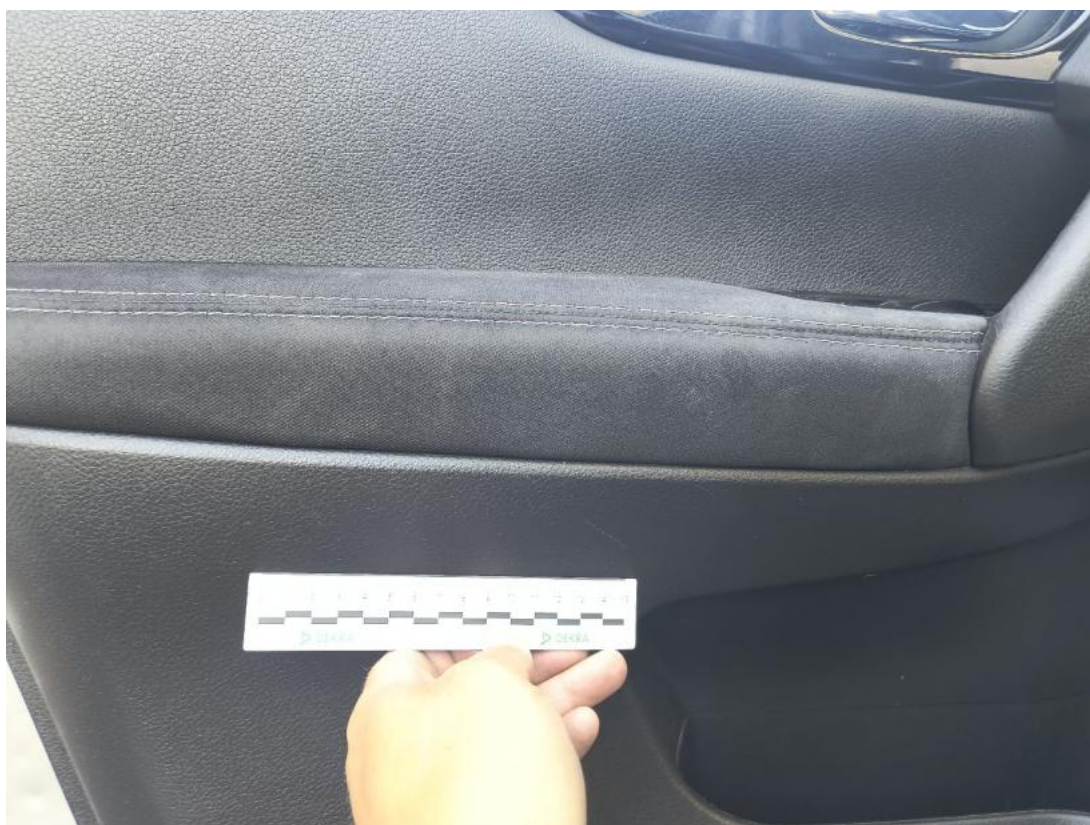
**Fot. 95**

Tapicerka drzwi przednich L - Rysa/odprysk 1

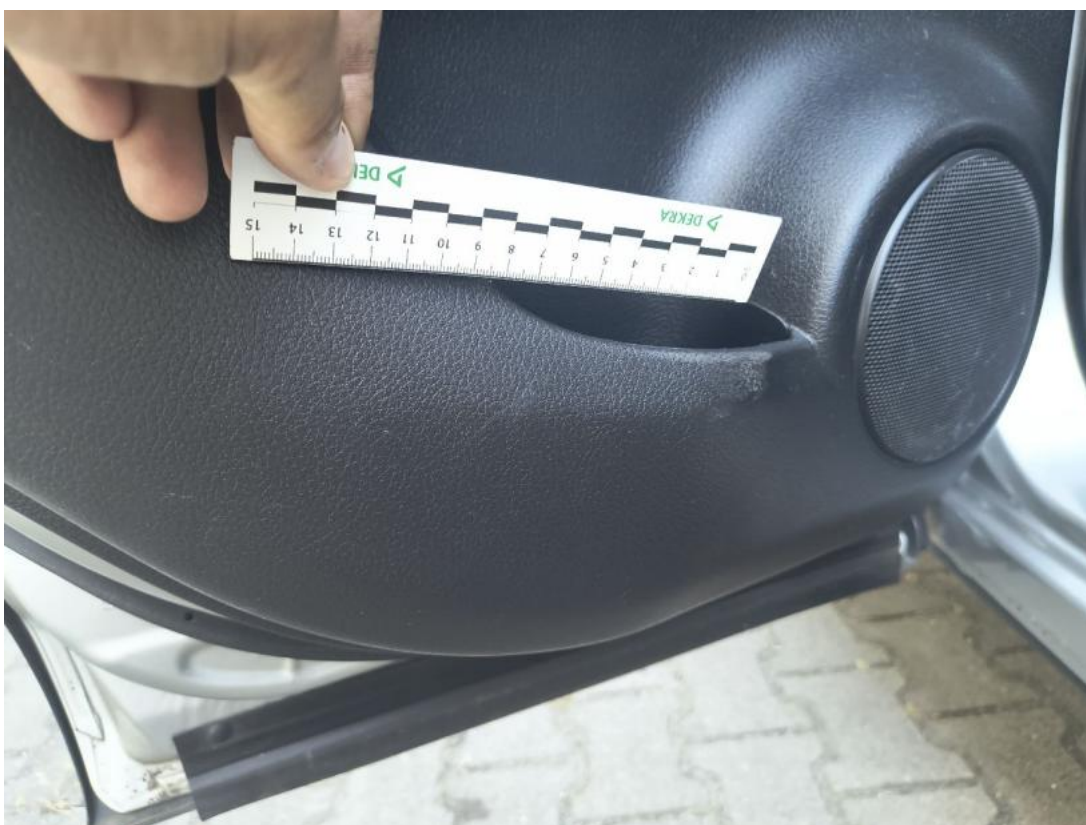
**Fot. 99**

Tapicerka drzwi tylnych L - Rysa/odprysk 1

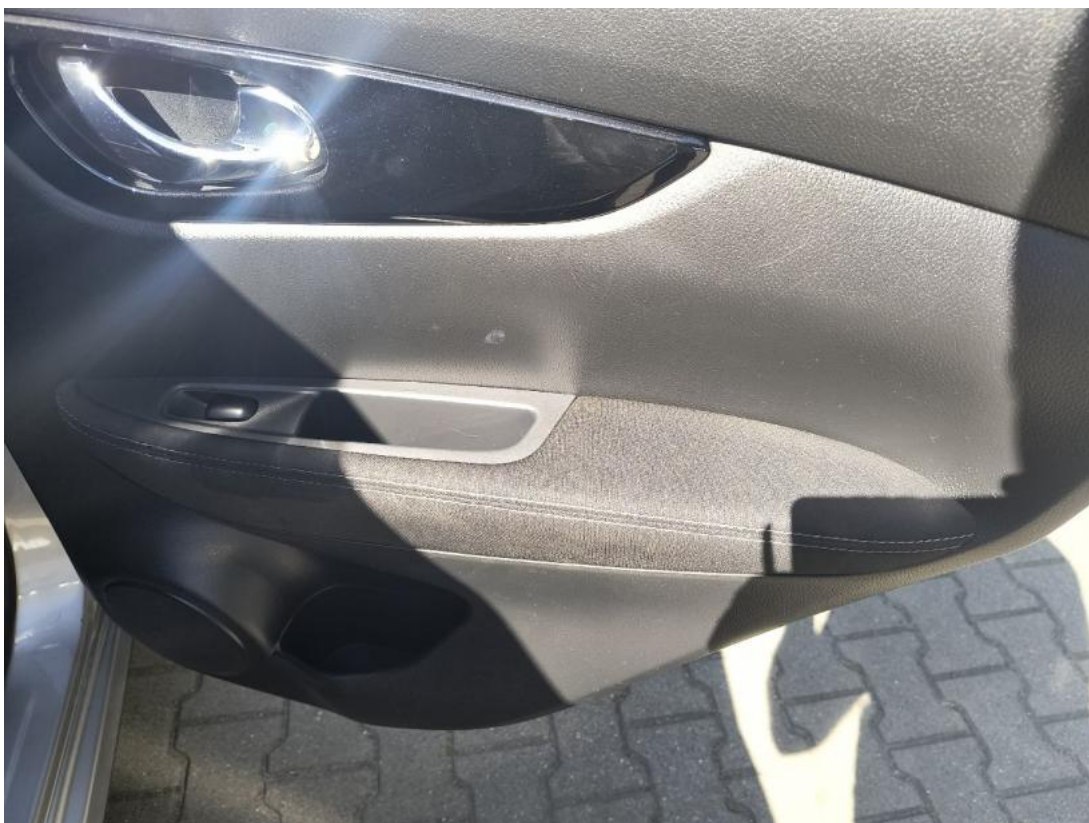
**Fot. 100**

Tapicerka drzwi tylnych L - Rysa/odprysk 2

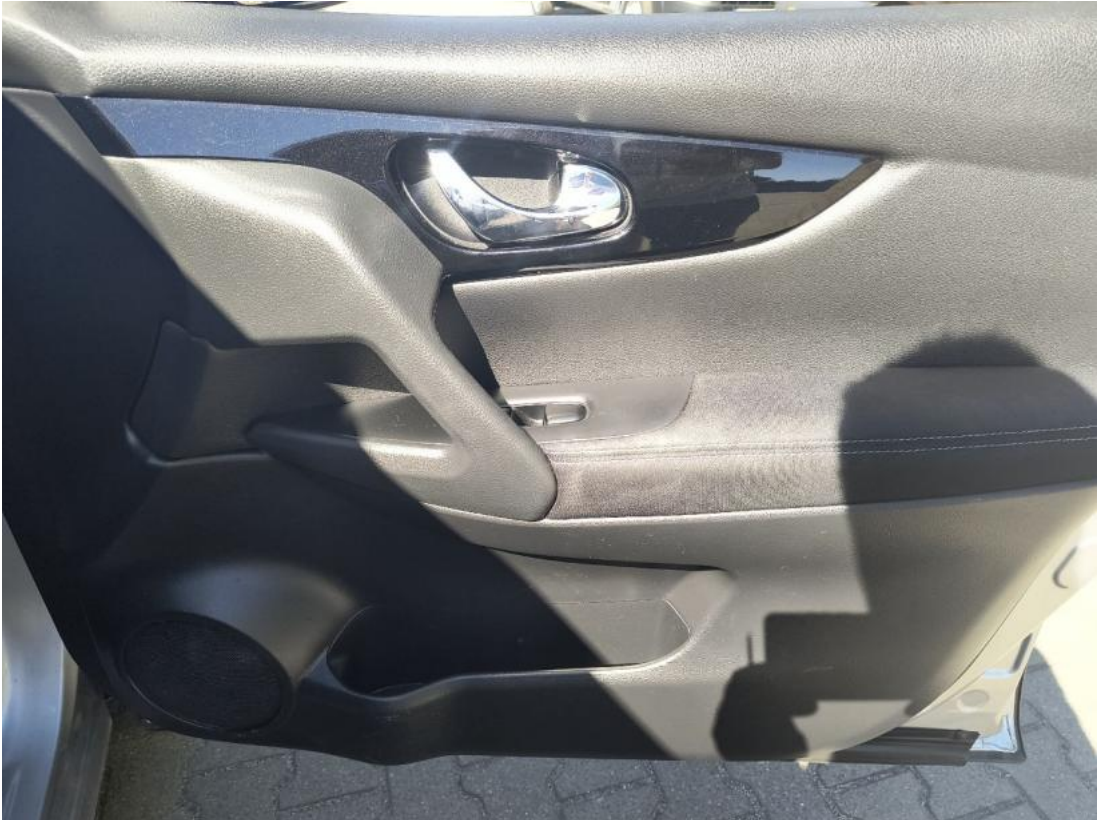
**Fot. 102**

Tapicerka drzwi tylnych P - Inne 1

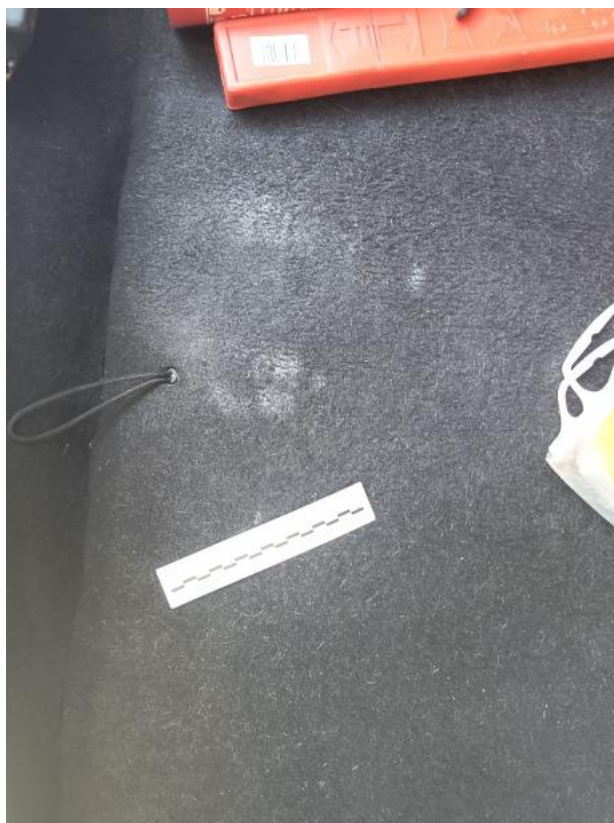
**Fot. 108**

Wykładzina podłogi bagażnika - Wgniecenie/odkształcenie 1

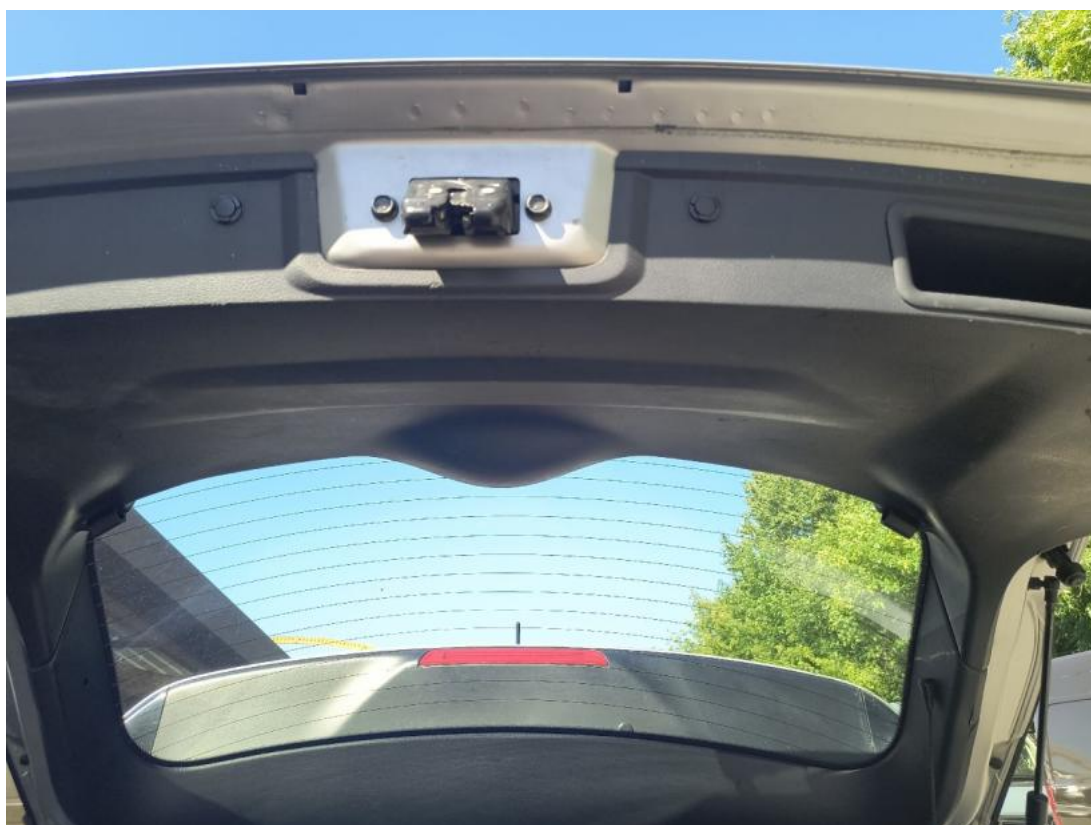
**Fot. 109**

Wykładzina podłogi bagażnika - Inne 1

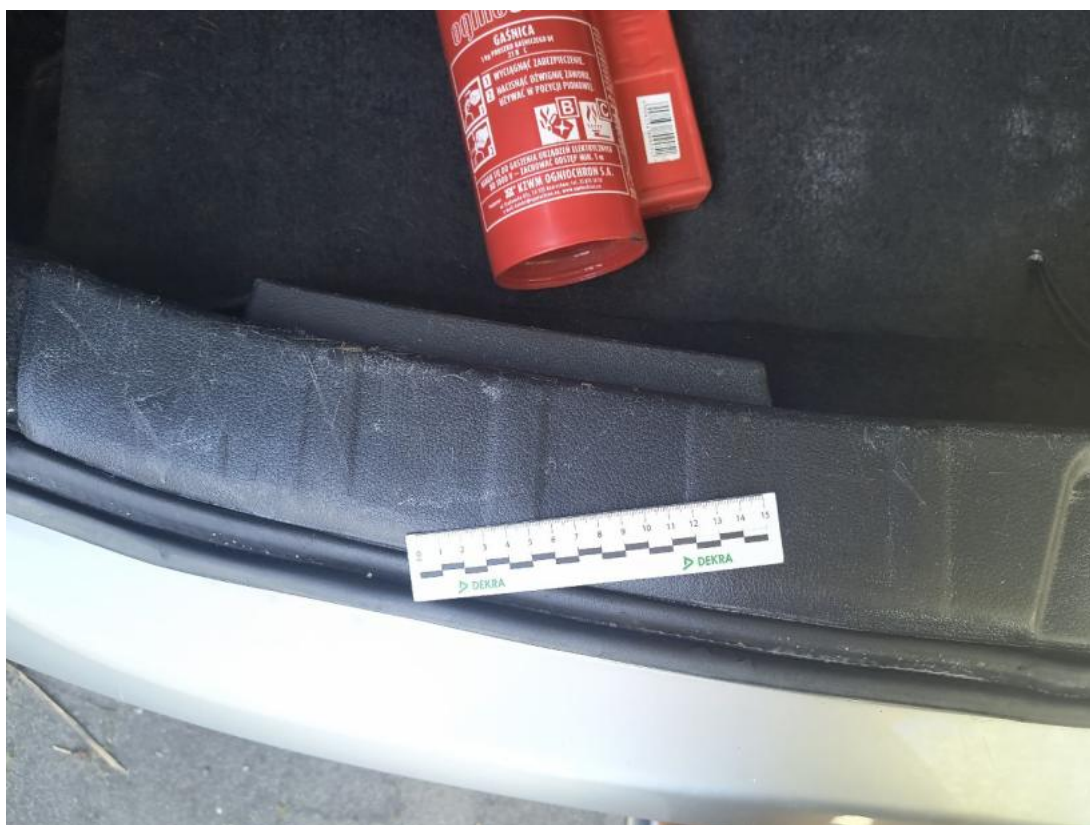
**Fot. 113**

Wykładzina pokrywy tylnej() - Rysa/odprysk 3
