## Raport z oględzin pojazdu

| Numer raportu | 215598/7/25-11401 | Data raportu | 04-07-2025 |

| Marka, model | NISSAN Qashqai 13-17 |
| Numer rejestracyjny | SK710XK |

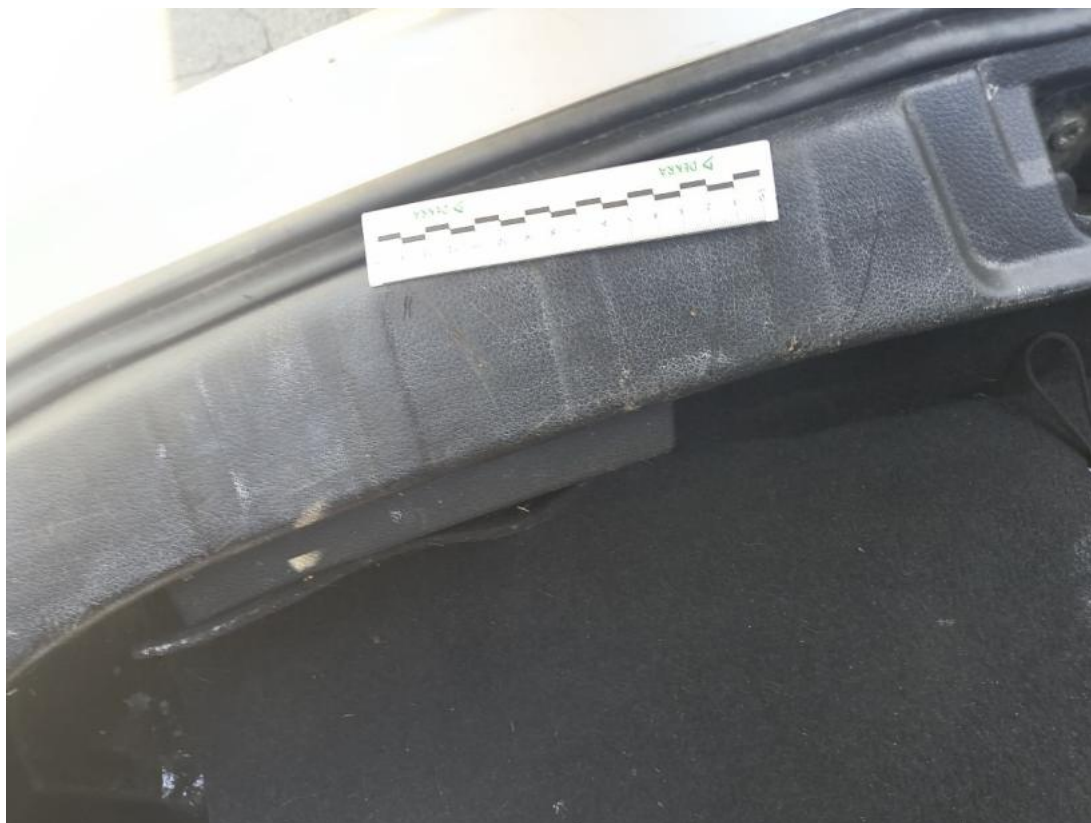
**Fot. 114**

Wykładzina przestrzeni bagażowej - Rysa/odprysk 1
